某型航空发动机锯齿冠涡轮叶片叶冠间隙 扩展规律研究

摘要:以某型航空发动机锯齿冠涡轮叶片实际外场叶冠间隙监控数据为统计样本,开展了叶片叶冠间隙扩展规律的统计分析与研究,包括叶冠间隙扩展典型规律和扩展速率的统计分析,松动叶片数量与叶冠间隙的对应关系以及叶冠出现间隙的发动机使用情况的统计分析。结果表明:叶冠间隙存在稳态扩展和异常扩展阶段,且松动叶片数量与叶冠总间隙之间存在一定的比例关系,可为叶冠间隙外场监控提供参考和依据。

A Statistically Study on the Shroud Clearance Expansion Rules of Serrated-Shroud Turbine Blade for an Aeroengine

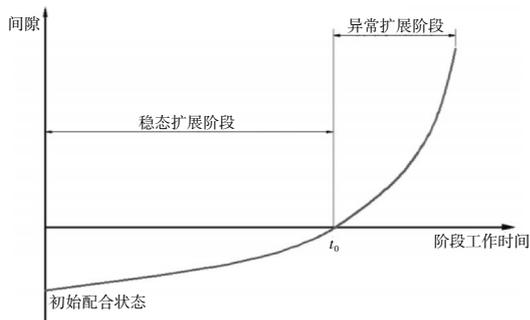
(1)间隙稳态扩展阶段。从出厂的“紧”配合状态到叶片阶段工作时间 t_0 时,叶冠间的过盈配合由于磨损而逐步消失成为0间隙或小间隙配合状态的过程,该过程在间隙扩展的整个过程来看持续时间较长,认为该段扩展过程为稳态扩展阶段。统计结果表明该段过程持续时间一般在100 h以上,间隙稳态扩展的平均速率估算值约为0.12 mm/h。

(2)间隙异常扩展阶段。叶片在经历稳态扩展阶段达到一定的小间隙后,间隙扩展速率呈现逐步上升的趋势,即随着间隙的逐步扩展,间隙扩展速率也逐步上升。在此阶段,叶冠间隙以异常快速的扩展速率由小间隙继续扩展到较大水平。统计分析表明异常扩展阶段持续时间平均水平为58 h,对叶片掉冠或出现裂纹的发动机异常扩展阶段的平均扩展速率进行了估算,最高达0.42 mm/h,平均为0.26 mm/h。

基于上述特点,绘制发动机II级涡轮转子叶冠间隙随叶片阶段工作时间的变化过程曲线,其变化趋势如图1所示^[10]。

图1 叶冠总间隙扩展趋势

考虑上述研究成果,建议后续在外场叶冠间隙监控过程中引入叶片松动情况检查的监控措施,以改善外场监控措施的可操作性,同时,通过制定合理的间隙控制标准,尽量使发动机的工作处在叶片叶冠间隙的稳态扩展阶段,以便对发动机进行合理的控制使用。

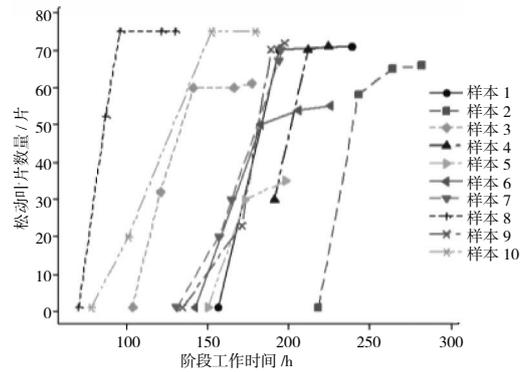
此外,依据掉冠发动机间隙记录情况绘制的松动叶片数量随阶段工作时间变化关系,如图2所示。从图中可见,掉冠发动机松动叶片数量随阶段工作时间的扩展过程也同叶冠间隙一样存在短时异常扩展的现象,异常扩展时间在50 h左右,从某种程度上验证了松动叶片数量同叶冠间隙之间存在一定的对应关系的结论,同时,异常扩展时间与统计得到的异常扩展的平均时间58 h基本相当。

图2 叶片掉冠发动机松动叶片数量随阶段工作时间的变化关系^[3]
