压气机转子带凸肩叶片掉块故障分析

摘要:针对某压气机转子带凸肩叶片掉块故障,通过外观检查、断口分析、成分分析、组织检查、加工制造质量复查及有限元计算,明确了叶片断裂的性质,分析了掉块故障的原因。结果表明:故障叶片断口符合高周疲劳断裂特征,叶片波纹度不符合设计要求,叶片凸肩上、下截面的叶型厚度异常减薄,分析认为该异常改变了叶片的振动特性,降低了共振裕度,在气流激励下可能引发叶片进气边局部共振,最终导致叶片疲劳失效。

Fracture Failure Analysis of a Shrouded Blade of Compressor Rotor

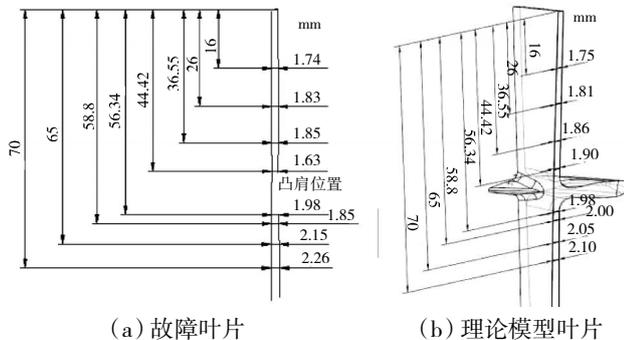
(a) 故障叶片 (b) 理论模型叶片
图10 叶片叶展轮廓测量结果

对照标准样件对故障叶片进行波纹度目视检查,发现故障叶片凸肩与叶身转接圆弧处过渡不符合要求。通过3坐标方法测量从叶片叶尖到凸肩下部 $x=14\text{ mm}$ 截面的叶展轮廓,测量结果如图10(a)所示,理论模型对应叶展轮廓尺寸数据如图10(b)所示。从测量结果来看,故障叶片叶展轮廓在距离叶尖 $36.55 \sim 44.42\text{ mm}$ 区间(凸肩上方)及 $56.34 \sim 58.80\text{ mm}$ 区间(凸肩下方),轮廓厚度比理论模型尺寸最大分别减薄了 0.27 mm 及 0.15 mm ,超出了设计要求。

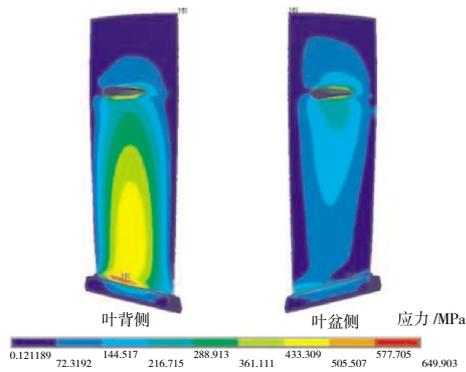
图11 实测模型叶片等效应力分布

静强度计算结果表明,实测模型在工作状态下的应力分布与理论模型的基本一致,最大应力位于

叶背侧根部,叶片掉块区域为低应力区,叶片静强度储备符合设计要求,如图11所示。

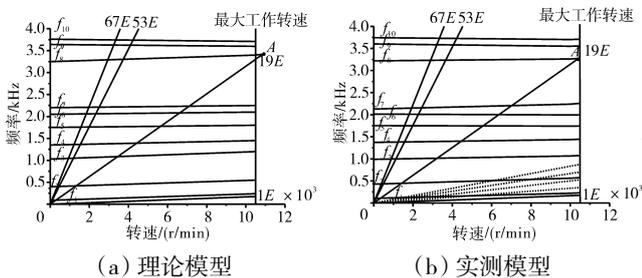
图12 叶片共振坎贝尔图

采用模态分析方法计算了叶片前10阶振型、频率及相对振动应力。根据发动机压气机结构特点,考虑转子不平衡引起的机械激振、进口支板数19及前后静子叶栅数53、67引起的气流激振,分析可能存在1E、19E、53E、67E激振源,绘制理论模型及实测模型叶片共振坎贝尔图,如图12所示。

叶片各阶振动频率线 f 与激振线交点 E 的对应转速即为叶片的共振转速,从理论模型与实测模型叶片共振坎贝尔图对比可见,实测模型叶片第8阶振动频率线与19E激振线的交点 A ,从最大工作转速线外侧移至工作转速范围内,与最大工作转速的共振裕度降低,有可能引发危险共振。

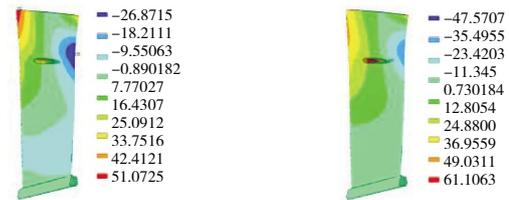
图13 第8阶振型

从叶片振型对比可见,由于叶片局部减薄,第8阶振型节线由凸肩中部前移至凸肩进气侧,从最大相对振动应力分布来看,最大应力点未发生变化,仍位于凸肩进气侧根部。从图13、14中可见,叶片凸肩部位振动节线与叶片掉块形貌较为相似,最大相对振动应力位于凸肩附近,分析认为叶片局部厚度减薄改变

了叶片的振动特性,降低了叶片共振裕度,在气流激励作用下,叶片在最大工作转速附近可能引发第8阶共振,最终导致叶片疲劳断裂失效。
