# 某型发动机架疲劳断裂分析与对策

**摘要:**针对某型发动机架 2# 管疲劳断裂故障,分析其故障机理,定性和定量解析其原因,提出相应的解决措施对策。对类似疲劳断裂故障的分析和处理具有借鉴意义。

## An Aircraft Engine Frame Fatigue Fracture Analysis and Maintenance

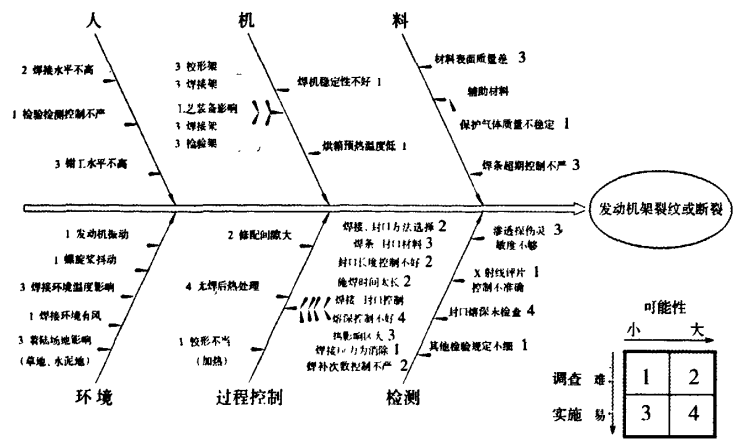
首先了解发动机架制造的工艺过程,据此分析影响发动机架质量的主要因素(如图 10 所示)。针对管壁焊穿的主要原因,制定

图 10 发动机架质量控制影响因素

工艺改进方案和实施措施。影响封口熔深的因素主要为焊接电流大小、施焊时间和钨极角度等。通过现场调查统计,并进行模拟分析,发现其中 2 个因素可相对固定:由于 2# 管与杯体夹角一定,为避免 2# 管壁焊穿,将钨极偏向壁厚的杯体一侧起弧,使封口时钨极角度基本不变;经过统计,完成封口的施焊时间约为 40 s 也基本不变。因此控制熔深就可从确定电流参数入手,原工艺参数为 80~110 A,没有熔深规定。参考航空标准中关于角接焊熔深的规定,并结合该部位的特殊情况,制定熔深占管壁的 15%~40% 为合格的设计方案,最终确定封口焊接电流为 85~90 A。
