# 锯齿冠低压涡轮工作叶片叶冠防错位设计方法

**摘要:**针对锯齿冠低压涡轮工作叶片在使用过程中发生的叶冠错位故障,在综合分析各次叶冠错位故障发生原因的基础上,总结了锯齿冠低压涡轮工作叶片叶冠错位模式,绘制了模式图,并针对各种叶冠错位模式提出了 1 套完整的锯齿冠低压涡轮工作叶片预防叶冠错位的设计方法。在 2 型发动机上进行应用的结果表明,本方法是切实可行的。

## Dislocation Preventing Methods of Shroud Shaped Saw Tooth of Low Pressure Turbine Blade

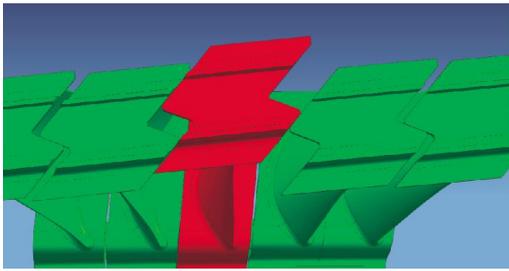
图1 叶冠错位

国内发动机在研制过程中多次发生低压涡轮工作叶片叶冠错位故障,如图 1 所示,按故障原因可分为 3 类。

国内某型发动机第1类叶冠错位故障主要发生在低压涡轮第1级工作叶片上。发生故障时,发动机试车时间最长超过100 h,最短仅为几十小时。叶冠发生错位故障后,叶片的整体表现为:用手可以将错位叶片掰回正常位置,整级叶片叶冠间的啮合紧度消失,相邻叶冠间没有相互作用力,啮合面间出现相对间隙(以材料缺失与否定义绝对间隙和相对间隙),单个叶片在盘上可以左右摆动。

通过一系列排故分析可知,此类叶冠错位故障的原因为超温工作导致叶片发生塑性变形<sup>[9]</sup>,使叶片定型在装配位置,叶片预扭角消失,叶冠处于无定位作用,此时若叶冠啮合面的长度小于其在盘上的摆动量,就会发生叶冠错位故障。

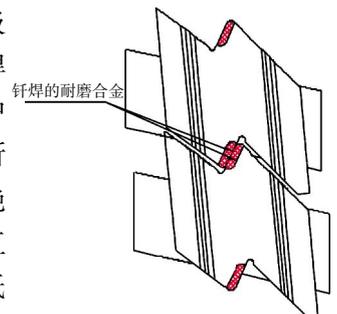
图4 发动机叶冠耐磨合金位置

通过查阅资料了解到国外发动机也曾发生过低压涡轮工作叶片叶冠错位故障,发生故障的叶片为低压涡轮第4级工作叶片。故障原因为:低压涡轮第4级工作叶片叶冠啮合面钎焊的耐磨合金在使用过程中因磨损而脱落,如图4所示。造成相邻叶冠间出现绝对间隙,使叶冠间失去相互作用力,最终导致低压涡轮第4级工作叶片发生叶冠错位故障。

锯齿冠涡轮叶片叶冠啮合面钎焊的耐磨合金在使用过程中一旦出现磨损或脱落,会使相邻叶片叶冠间出现绝对空间(图 10),导致叶片发生叶冠错位故障。因此,监控叶冠啮合面钎焊的耐磨合金的使用情况,也是进行锯齿冠涡轮叶片防叶冠错位设计时必须考虑的因素之一。

在发动机试车过程中,可以随孔探仪检查来监控叶冠啮合面钎焊的耐磨合金的使用情况;在发动机分解过程中,也要注意检查叶冠啮合面耐磨合金的使用情况。一旦发现耐磨合金出现严重磨损或脱落等情况,必须立即更换叶片,并将损坏的叶片返回生产厂修复。

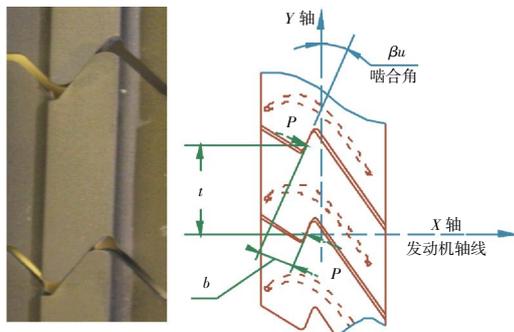
图5 叶片的装配状态及受力

锯齿冠低压涡轮工作叶片在设计时采用预扭角<sup>[7-8]</sup>设计,以保证叶片装配后相邻叶冠啮合面间相互挤压顶紧,如图5所示。盘片组件装配完成后,每个叶片的叶冠均受到1个扭转力偶作用<sup>[9]</sup>。图5中右图是单个叶片在盘上的装配受力图。从图中可见,盘榫槽通过对榫头的作用力来平衡叶冠上的力偶矩 $P$ 。这时叶片就相当于1个扭杆弹簧,叶身上存在1个扭转弹性力矩<sup>[10]</sup>。

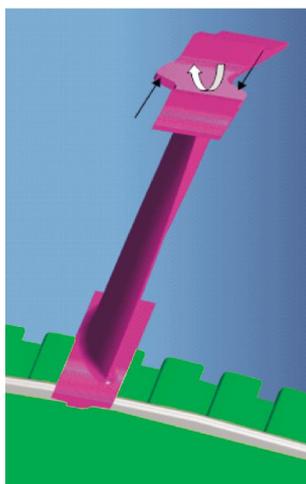
图6 装配后叶冠的受力

锯齿冠低压涡轮工作叶片在工作时叶冠受到气动力、离心力和热应力作用下产生与力矩反向的扭转作用(如图6所示),使相邻叶片间的啮合紧度增大,这是设计时赋予的能力。叶片工作时叶冠扭转后的位置和弦长参数变化如图7所示。从图中可见,在工作中由于扭转的作用,叶冠的周向弦长 $t_0$ 是变化的。而单片叶片叶冠的弦长 $t$ 由叶片数和叶冠所处的半径决定,其值是固定的。在发动机工作时,叶冠周向有热伸长,需要预留足够的伸长空间<sup>[11]</sup>。而且,随着状态的变化,叶身因承受不同大小的作用力而产生扭转、弯曲等变形,叶冠会随之发生不同的偏移、扭

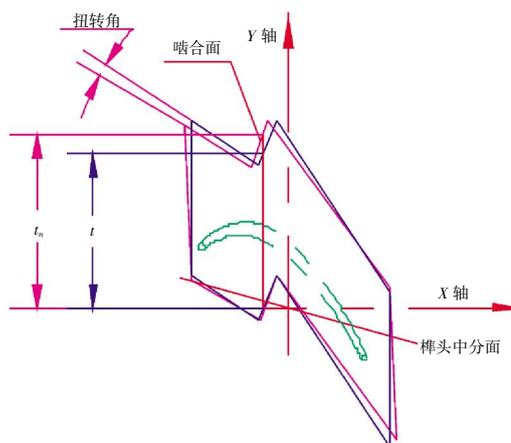
图7 叶冠扭转时弦长的变化趋势

转,因此啮合面、非工作面周向的长度也是变化的。啮合面周向长度变化后,叶冠需要重新调整位置,使啮合面沿周向分量适应由轮盘和自身叶片数、叶身长度所确定的单片固定空间。此时,叶冠通过在啮合面处不断滑移吸收这些作用力产生的位移,通过这种姿势的调整变化来平衡叶身的扭转载荷<sup>[12]</sup>。

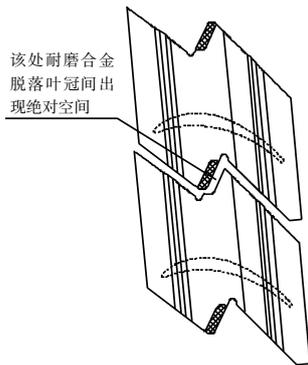
图 10 耐磨合金脱落使相邻叶冠啮合面间产生间隙

从叶冠的设计和装配机理来看,叶冠啮合面钎焊的耐磨合金脱落,会造成叶片叶冠周向弦长变短,使相邻叶冠的啮合面间产生间隙(绝对空间)<sup>[13-14]</sup>,如图 10 所示,从而使相邻叶冠间的预扭紧度消失。又由于叶冠在工作状态下逆时针旋转,非常容易发生叶冠脱开错位故障。因此,控制耐磨合金的钎焊质量,监控耐磨合金的使用情况,也是防止叶冠发生错位故障必须重点关注的因素。

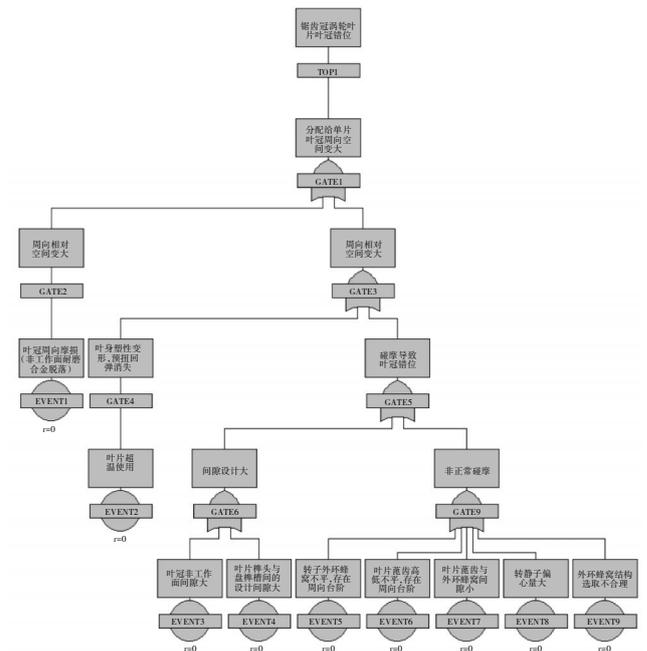
图 11 叶冠错位故障模式

通过对国内、外发动机锯齿冠低压涡轮工作叶片叶冠错位故障的介绍以及对具体错位原因进行的理论分析,并加以总结和提炼,最终列出几种常见的叶冠错位故障模式,如图 11 所示。

从图 11 可见,叶冠非工作面间的设计间隙大虽然不是造成叶冠错位故障的决定性因素,但却是主要

诱因之一。如果叶冠非工作面间的间隙选取合适,叶冠即使在碰摩力作用下也不易发生错位故障。上文曾提到叶冠非工作面间隙选取过大为叶冠错位提供空间,容易发生叶冠错位故障。而叶冠非工作面间隙选取过小,会使叶片之间的紧度过大而造成叶片装配困难,甚至无法装配。另外,叶冠非工作面间的间隙太小,还会使叶冠间的滑移减振作用消失,这也有悖于锯齿冠叶片的设计初衷。

国内某型发动机在初始设计阶段根据研制经验选取的非工作面间隙大于 0.5 mm,该叶片在使用中发生了叶冠错位故障。通过排故分析发现,叶冠非工作面间隙设计大是导致该故障发生的原因之一。在发动机不同工作状态下对该叶片的变形情况进行详细理论计算发现,该叶片叶冠的最小安全非工作面间隙为 0.1 mm。后期通过对叶片加工和装配工艺的综合评估,最终适当减小了低压涡轮工作叶片的非工作面间隙。之后,该叶片未再发生叶冠错位故障,这直接证明了该间隙选取的合理性。

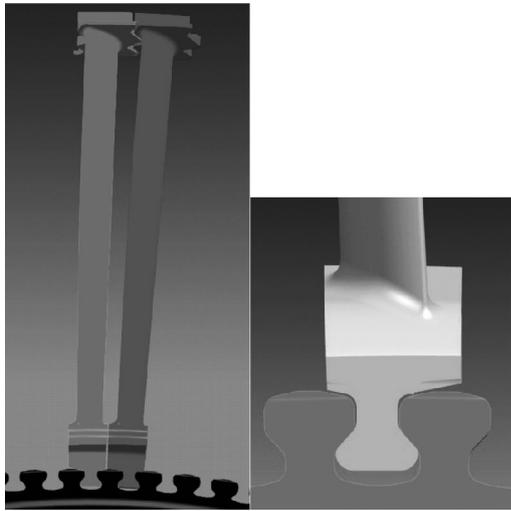
图 12 叶片的装配

叶片榫头与盘榫槽间的间隙也是叶冠错位的诱因之一。在进行叶片设计时,若叶片在盘上的左右偏摆量大于相邻叶冠间啮合面的有效长度,叶冠在碰摩力的作用下就会发生错位故障,如图 12 所示。因此在进行叶片设计时,应选取适当的叶片榫头与盘榫槽间

的间隙,以保证叶片在盘上的左右偏摆量小于叶冠啮合面的有效长度。
