# 试飞中多功能显示器闪屏问题分析与解决方案

[摘要] 在某型飞机试飞过程中, 多台多功能显示器分别出现了多次闪屏现象。本文介绍了针对“闪屏”现象, 开展的故障定位、机理分析、采取的措施及验证情况。

## The Analysis and Solutions of the MFD Scintillation in the Flight Test

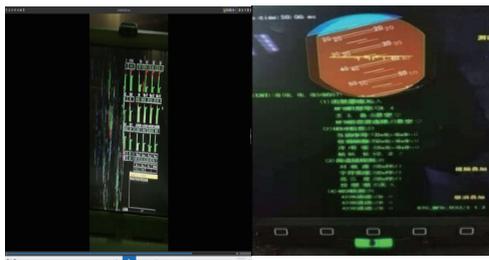
图1 闪屏现象示意图

多功能显示器是常见的机载设备, 安装于座舱仪表盘, 为飞行员提供各种显示信息, 并提供人机交互平台。闪屏是多功能显示器常见的故障模式, 本文以某型直升机多功能显示器在试飞中出现的闪屏现象为例, 阐述了故障定位、机理分析的过程及措施验证情况, 可为后续产品排故提供参考。图1为闪屏示意图, 画面瞬时出现了偏移和抖动。

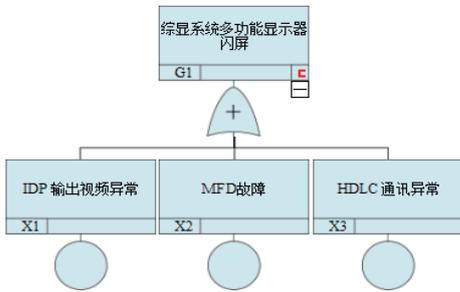
图 2 LRU 级故障树

若 IDP 输出至多功能显示器视频异常, 将导致显示器叠加的视频画面闪烁或蓝屏, 但不影响前景画面, 与机上前景画面闪烁现象不符, 因此排除 IDP 视频输出异常导致闪屏现象。

IDP 和多功能显示器之间通过 HDLC 传输显示画面控制调度指令和画面相关数据, 若 HDLC 通讯异常, 会导致多功能显示器页面卡滞无响应, 与机上闪屏现象不符, 因此排除 HDLC 通讯异常导致闪屏现象。

前景视频是由多功能显示器收到 IDP 发出的作图指令后自身生成的, 与其他产品无关, 并同时送往 DLVR 记录。由于通过 DLVR 存储卡视频回放也发现了闪屏现象, 因此可以判定闪屏问题是由多功能显示器自身视频输出异常导致的。

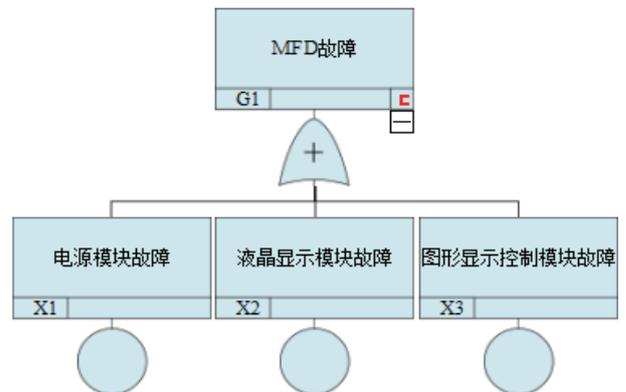
图 4 MFD 闪屏故障树

该模块沿用已鉴定产品。显示器正常工作时对电源板输出的二次电源到各个板卡前端, 通过示波

器检测观察,未发现异常。因此可排除电源模块故障。

该模块沿用已鉴定产品。根据MFD工作原理,若仅液晶显示模块故障,DLVR记录的视频应无闪烁。根据故障发生时的情况,即MFD的实时显示画面和DLVR的记录画面都存在“闪屏”现象。由此可排除液晶显示模块故障。

该模块为新研模块。由于MFD的实时显示画面和DLVR中记录的视频都是由MFD图形显示控制模块生成的,两者都出现“闪屏”现象极有可能是图形显示控制模块故障引起的。经测量,此模块输出的LVDS和XGA信号存在异常,即可判定MFD“闪屏”的原因是由此模块故障引起。

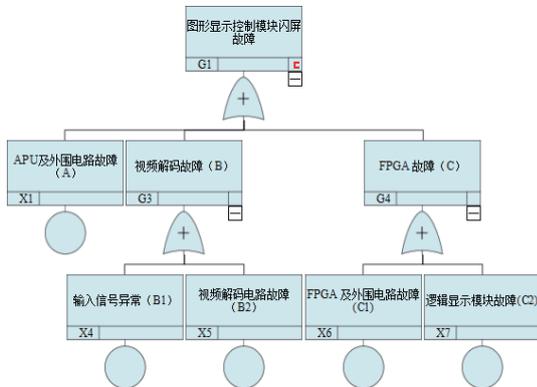
图5 图形显示控制模块闪屏故障树

设计人员对图形显示控制模块的APU、FPGA、视频解码电路原理设计、PCB布局、布线及外围电路器件参数等进行了排查,未发现设计问题;对电路中的视频信号进行了测试,未发现异常。可以排除故障树中的底事件A, B2, C1。

对图形显示控制模块的FPGA逻辑显示功能的代码进行排查,发现输出场产生偶发毛刺,进一步分析认为行场产生部分使用了复杂的组合逻辑电路,复杂组合逻辑电路由于线路传输暂时差异会产生毛刺信号,导致行场时序异常,造成图像瞬间整体偏移,

观测者看到的现象为闪屏。

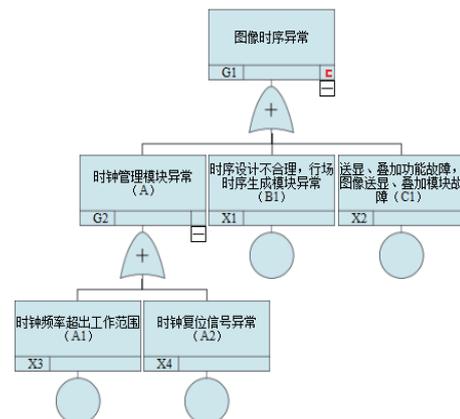
图7 图像时序异常故障树

选用的 FPGA 工作频率范围为 65 Mhz, 小于等于 300 Mhz, 在 FPGA 允许工作范围之内, 所以排除故障 A1。对逻辑时钟管理单元的复位信号检查, 复位信号由外部输入信号控制, 输入信号电路设计合理, 不会产生异常复位信号, 所以排除故障 A2。

对逻辑代码进行检查, 发现行场时序生成模块中行场产生部分使用了复杂的组合逻辑电路, 代码如下:

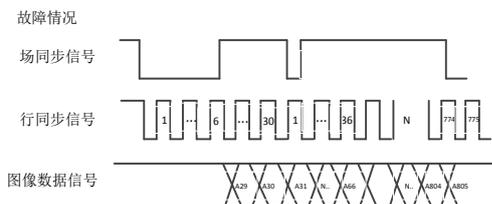
图 8 故障时序图

组合电路时序不受同步时钟控制, 在任意时刻的输出结果取决于该时刻的输入, 信号在组合逻辑电路内部通过时都有一定的延时, 当建立时间 T 越大亚稳态信号被采集到的概率就越大, 亚稳态信号为随机值, 当亚稳态信号被识别后, 根据后续电路判断条件, 容易产生“毛刺”信号<sup>[2]</sup>。毛刺信号可导致行场时序异常, 造成图像瞬间整体偏移, 观测者看到的现象为“闪屏”。故障时序图如图 8 所示。

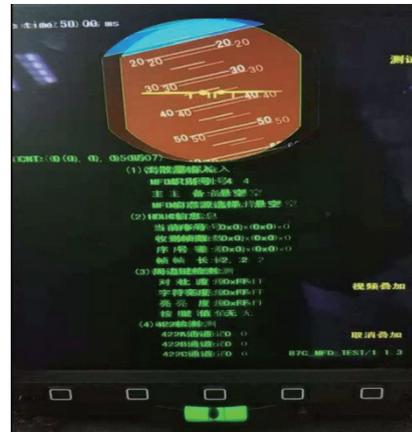
图 9 故障复现图

在实验室通过长时间检测, 采用逻辑分析仪 chipscope 对 FPGA 内部行场信号进行抓取, 当场信号出现一个毛刺信号时, 图像出现“闪屏”现象。

在试验室对 MFD 的视频解码输入的行信号进行干扰注入, 当干扰幅度峰值 1.16V 时, 发现输出的像素时钟信号频率发生瞬间的变化, 图像出现“闪屏”现象。

通过以上分析与问题复现, 可认为 MFD 在机上的闪屏现象主要由两个原因造成: (1)逻辑代码中, 行场同步信号生成电路设计时使用了大规模组合电路, 造成行场时序异常, 导致图像偏移的闪屏; (2)机上环境, MFD 数字地受到了较大干扰, 使视频解码的输入信号超限, 致使视频解码芯片输出时钟的频率瞬间改变, 导致的“闪屏”。
