# 航空活塞发动机爆震抑制方法

孟现召

(中国民用航空飞行学院 洛阳北郊机场, 河南洛阳 471000)

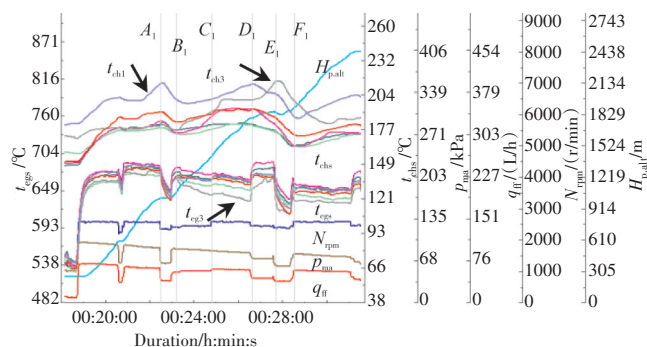
图1 测试试验中故障例的爬升阶段FDR曲线

从图中可见,CHT异常出现在1号和3号气缸,图中标示了1号缸CHT曲线 $t_{ch1}$ (紫色线)和3号缸CHT曲线 $t_{ch3}$ (灰色线)。该型发动机冬季为保持温度加装了限制散热空气流量的挡板,因散热原因在持续大功率下1号缸CHT升高较快,统计显示此为机群共性。为分析3号缸CHT异常的原因,图中又示出了3号缸EGT曲线 $t_{eg3}$ (灰色线,颜色同 $t_{ch3}$ )。为便于描述各参数的变化过程,图中标示了 $A_1 \sim F_1$ 6个特征点和对应的取值纵标线(浅灰色细竖线)。

在EGView软件界面上截取飞机起飞离地点的即时数据,显示发动机燃油流量为71.9 L/h,符合预设值;在起飞后爬升过程中 $t_{ch1}$ 在 $A_1$ 位置达到216.7℃,超过了该型发动机CHT警戒阈值215.6℃,激发告警<sup>[9,11]</sup>,飞行员收油门改平飞对发动机降温;待温度降低后略推油门继续爬升;10 s后 $t_{ch3}$ 在 $B_1$ 位置升高率明显变大并伴随 $t_{eg3}$ 快速降低;在 $C_1$ 位置推油门至最大, $t_{ch3}$ 继续升高并在203.9℃时趋稳呈平台走势,且在此期间 $t_{eg3}$ 与其他各缸EGT走势一致,而 $t_{ch1}$ 则持续升高于 $D_1$ 位置达到216.1℃,再次激发告警,飞行员再次收油门改平飞降温, $t_{ch1}$ 见顶回落而 $t_{ch3}$ 却打破平台期开始快速升高, $t_{eg3}$ 升高较其他各缸迟缓并出现峰值位置的波动;之后 $t_{ch3}$ 在 $E_1$ 位置达到218.9℃激发告警,继续收油门后各缸CHT、EGT均同步降低;之后在 $F_1$ 位置推全油门继续爬升, $t_{ch1}$ 很快探底回升, $t_{ch3}$ 则继续降低趋稳。

文献[5]指出早燃和爆震互为诱因,且早燃中伴随CHT突升EGT降低,爆震中伴随CHT升高EGT在峰值降低或呈平坦峰值。图1中3号缸在 $B_1 \sim C_1$ 期间随 $t_{ch3}$ 突然大幅升高 $t_{eg3}$ 缓慢降低符合早燃特征, $D_1 \sim E_1$ 期间 $t_{ch3}$ 大幅升高 $t_{eg3}$ 缓慢升高至峰值出现高位降低波动符合爆震特征; $A_1$ 之前全油门期间 $t_{ch3}$ 正常、 $C_1 \sim D_1$ 全油门期间 $t_{ch3}$ 进入稳定平台期且 $t_{eg3}$ 与其它各缸变化趋势相同、在 $F_1$ 位置推全油门后 $t_{ch3}$ 降低并稳定,均表明全油门期间早燃/爆震趋势被抑制。为进一步确认该结论,继续分析该机巡航期间 $t_{ch1}$ 和 $t_{ch3}$ 的变化趋势,如图2所示。

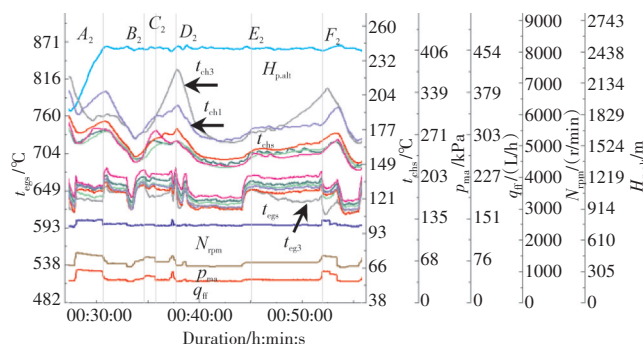
图2 在测试试验中CHT异常升高巡航阶段的FDR曲线

图2为图1曲线的延续,示出了该机爬升改平飞后巡航阶段的部分数据曲线, $A_2 \sim F_2$ 为6个特征点。飞机在 $A_2$ 位置收油门改平飞进入巡航状态, $t_{ch1}$ 和 $t_{ch3}$ 均降低, $t_{ch1}$ 达到阶段极大值207.2℃,之后随连续收

油门各缸CHT降低, $t_{ch1}$ 和 $t_{ch3}$ 曲线重合,后小幅加油门各缸CHT探底回升。 $B_2$ 位置推油门 $t_{ch1}$ 和 $t_{ch3}$ 曲线开始分离, $t_{ch3}$ 以较大速率升高同时 $t_{eg3}$ 快速降低,表明3号缸出现了早燃;在 $C_2$ 位置收油门, $t_{ch3}$ 升高速率不减且 $t_{eg3}$ 转为缓慢升高,表明3号缸早燃诱发了轻微爆震;在 $D_2$ 位置 $t_{ch3}$ 达到224.4℃激发告警,收油门后 $t_{ch1}$ 和 $t_{ch3}$ 均降低;在 $E_2$ 位置前加油门各缸CHT、EGT同步升高,至 $E_2$ 位置各缸CHT、EGT进入平台期, $t_{ch3}$ 在平台期持续93 s后开始以较大速率升高并伴随 $t_{eg3}$ 缓慢降低,表明3号缸出现了早燃;在 $F_2$ 位置推油门至最大,各缸EGT同步降低, $t_{ch3}$ 在26 s后达到阶段极大值209.4℃后自行回落,表明早燃被抑制,而 $t_{ch1}$ 则持续快速升高于86 s后达到194.4℃,随飞行员主动收油门而见顶回落。

由以上分析可知,图1中非全油门的 $B_1$ 、 $D_1$ 点参数对3号缸CHT异常有诱发作用,更低功率的 $E_1$ 和全油门的 $C_1$ 、 $F_1$ 点则有抑制作用;图2中诱发点在非全油门的 $B_2$ 、 $C_2$ 、 $E_2$ ,抑制点在更低功率的 $D_2$ 和全油门的 $F_2$ 。将各特征点发动机转速 $N_{rpm}$ 、进气压力 $p_{ma}$ 和燃油流量 $q_n$ 即时数据及对3号缸CHT的作用汇总,见表1。

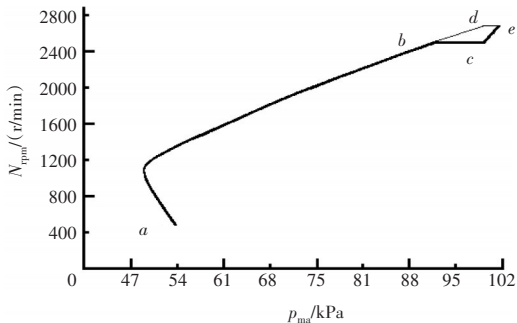
图3 油门-变距联动下的转速-进气压力地面面试车曲线

图中 $ab$ 段螺旋桨工作于定距变速状态,发动机转速随油门位置而改变<sup>[8]</sup>;  $bc$ 段为 $2500 \sim 2525 \text{ r/min}$ 的发动机“巡航转速”平台段<sup>[11]</sup>,螺旋桨工作于恒速变距状态,发动机转速与油门位置无关<sup>[8]</sup>;  $e$ 为全油门位置点。

可见,与传统的有变距杆的恒速变距螺旋桨机型相比,在该型教练机上发动机“巡航转速”平台段设计带来的最大影响在于发动机工作在 $c$ 点时具有最大的“小转速大进气压力”趋势。值得注意的是,该型教练机的发动机在原始出厂时额定大车转速为 $2800 \text{ r/min}$ <sup>[9]</sup>,相对于原始出厂状态在巡航转速平台段上位点 $c$ 时最

大转速差为 $2800 - 2500 = 300 \text{ r/min}$ ,占出厂额定大车转速的 $10.7\%$ ,带来的大功率下的“小转速大进气压力”趋势明显。

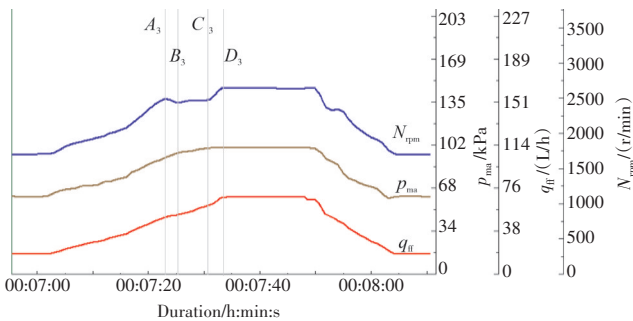
图4 在地面试车状态下发动机巡航转速测试

为曲线细节清晰,图4仅示出了发动机转速 $N_{rpm}$ 、进气压力 $p_{ma}$ 和燃油流量 $q_{ff}$ 3个参数在巡航转速平台段附近的数据变化。从图中可见,随推油门 $N_{rpm}$ 、 $p_{ma}$ 和 $q_{ff}$ 3个参数同步上升, $N_{rpm}$ 在 $A_3$ 位置见顶回落和 $B_3$ 位置探底回升表明发动机转速到达巡航转速平台段下位点 $b$ ,转速波动源自于调速器超调和螺旋桨变距系统响应迟滞,后继续推油门 $p_{ma}$ 、 $q_{ff}$ 同步增加但 $N_{rpm}$ 稳定不变,表明螺旋桨进入恒速变距状态;至 $C_3$ 位置后3个参数开始同步上升表明已越过巡航转速平台段上位点 $c$ ;在 $D_3$ 位置之后3个参数稳定不变表明油门杆已推至全油门位。将 $A_3 \sim D_3$ 各特征点即时数据汇总,见表2。

$A_3$ 、 $B_3$ 位置对应的 $N_{rpm}$ 波动上、下限的均值为 $\frac{2494 + 2436}{2} = 2465 \text{ r/min}$ ,与 $C_3$ 位置即时值 $2468 \text{ r/min}$ 较接近,基本可认为巡航转速设置值为 $2468 \text{ r/min}$ ,小于该型教练机维护手册中规定的 $2500 \sim 2525 \text{ r/min}$ 的巡航转速范围<sup>[11]</sup>,表明存在加剧巡航转速平台段

“小转速大进气压力”趋势的因素。

综合以上多种支撑数据,为远离爆震边界、可靠解决该型发动机的早燃/爆震故障,修改解决方案全油门燃油流量为66 L/h、发动机巡航转速按手册为2500~2525 r/min(推荐按上限)做机队推广,又经6万余飞行小时的机队运行实践验证表明故障可靠解决。
