# 航空发动机风扇机匣振动故障分析

**摘要:** 在航空发动机研发与试车过程中, 曾出现风扇机匣振动偏大且振幅存在摆动现象。为明确故障原因, 从机匣和转子的振动特性以及机匣变形等多方面对振动测试数据和信号进行了分析。结果表明: 振动故障是由机匣变形引起转、静子间隙不协调导致转、静件碰摩所引起的; 在机匣发生局部共振情况下, 碰摩形式发生变化, 引起振动幅值出现摆动现象。

## Aeroengine Fan Casing Vibration Fault Analysis

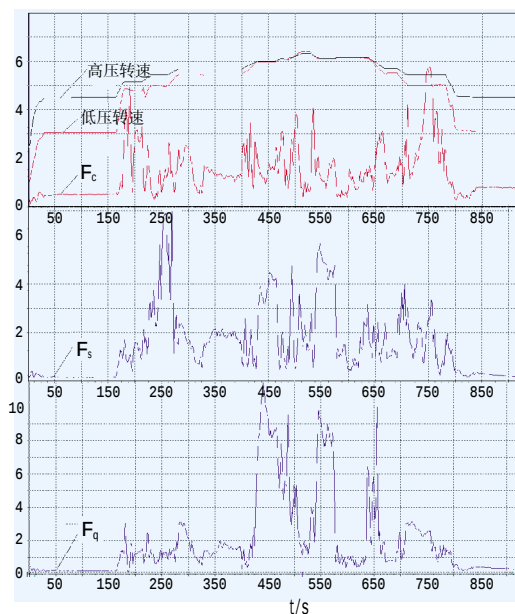
(1) 在转速超过 76% 后, 风扇机匣振动测点所测振动值出现明显波动现象。

(2)  $F_c$ 、 $F_s$  的最大峰值点转速不一致, 在转速增大过程中,  $F_c$  最大峰值转速为 76.5%,  $F_s$  最大峰值点转速为 81.5%。

(3)在转速增大和减小过程中,同一测点最大峰值点的转速不同,垂直测点在转速增大过程中为 76.5%,在转速减小过程中为 81%;水平测点在转速增大过程中为 81.5%,在转速减小过程中基本未出现比较明显的峰值。

(4)进气机匣切向测点在发动机转速从 89%增大到 92%过程中,振动明显增大,并且幅值不稳;在转速减小过程中,稳定在 92%的前 40 s 振幅超过 0.13 mm,后降至 0.025 mm 左右,在转速从 91.5%减小到 87%,振动又出现大幅摆动。

图 2 整个试车过程风扇振动测试点测试曲线

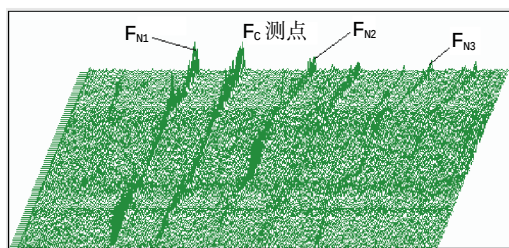
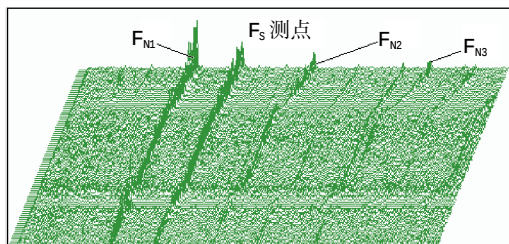
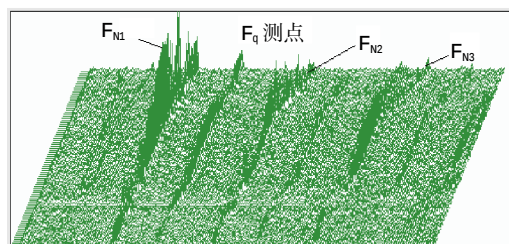
从图 3~5 中可见,低压振动基频  $F_{N1}$  存在摆动现象,并以  $F_q$  测点最为明显。随着转速的增大,各测点都明显出现低压基频的倍频,如图中的 2 倍频  $F_{N2}$  和 3 倍频  $F_{N3}$ 。这说明发动机风扇机匣处应该存在碰摩现象。振幅的摆动应该与发动机在不同状态下碰摩的形式不同有关。

图 3  $F_c$  测点 3 维谱阵

图 4  $F_s$  测点 3 维谱阵

图 5  $F_q$  测点 3 维谱阵

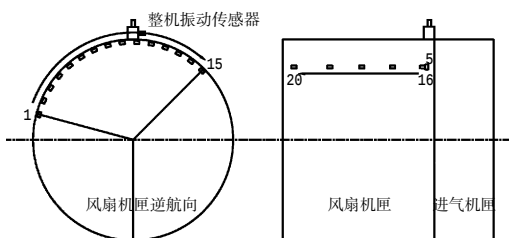
图 6 贴片位置

通过动应力测试分析发现,周向应变片振动应力在发动机 90%转速时达到最大值 40 MPa,振动频率为 2972 Hz,激振因素  $M=20$ 。轴向应变片振动应力较小,但也在 90%转速时达到最大值 11 MPa,振动频率为 2972 Hz,  $M=20$ 。

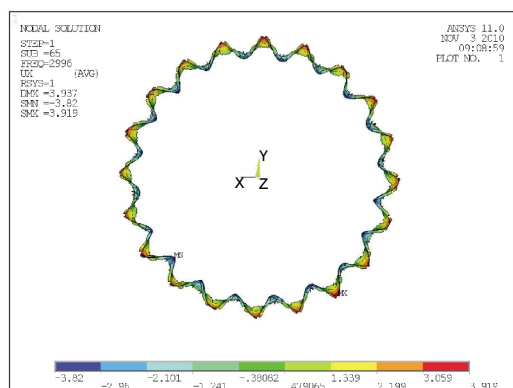
对风扇前机匣的固有模态进行计算,发现在发动机 90%转速下,确实存在  $M=20$ 、频率为 2996 Hz 的固有频谱,其振型如图 7 所示。

图 7  $M=20$  的振型

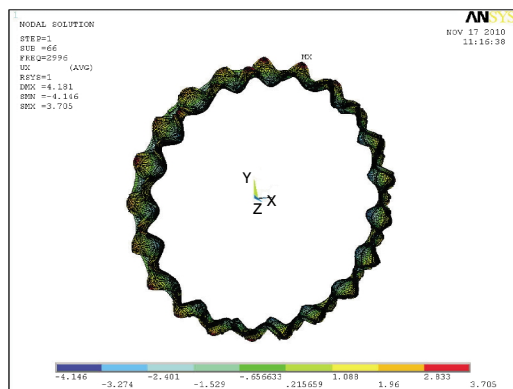
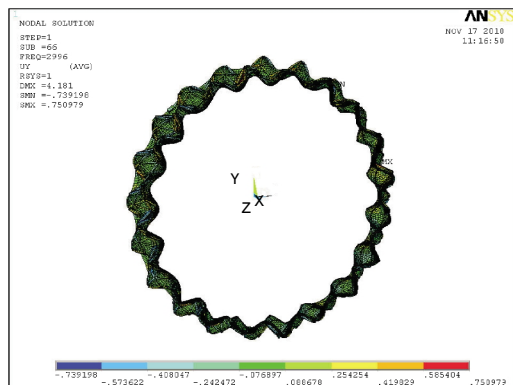
激振因素为 20 时,机匣的径向、切向相对振动位移的比较如图 8、9 所示。从图中可见,机匣径向相对位移(4.1 mm)要大于切向的(0.75 mm);而在试车过程中振动测量结果为切向振动大,说明单纯由机匣自身振动引起的传感器切向振动大的可能性较小。

图 8 径向变形

图 9 切向变形

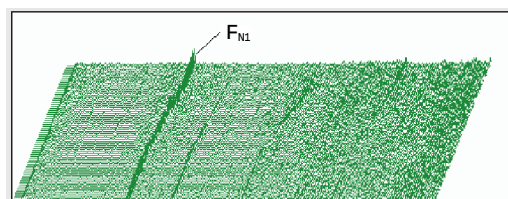
对安装在发动机中介机匣振动测点所测的数据进行分析发现,在风扇机匣振动异常情况下,该处所测振动信号正常,无振动峰值和摆动现象出现。中介机匣测点 3 维谱如图 11 所示。由此可以判断,碰摩现象非转子本身振动特性导致间隙变化引起的。

图 11 中介机匣测点 3 维谱
