# 某燃气涡轮发动机螺栓断裂失效分析

**摘要:**针对某燃气涡轮发动机发生的 GH4169 合金螺栓断裂故障,通过对故障螺栓进行断口宏观观察、化学成分分析、硬度检测和金相组织分析,以及对未发生断裂失效的螺栓和螺母进行检查与分析,确定了该燃气涡轮发动机螺栓断裂性质为镉脆断裂;与螺母表面的镀镉层紧密接触、受到拉应力的作用以及工作温度较高,是导致螺栓发生镉脆断裂的主要原因。为此,提出了在涡轮后机匣连接部位选用 GH4169 合金螺母,并在发动机热端零部件连接件中避免使用镀镉层进行表面防护等建议,可供排除类似故障时借鉴。

## Fracture Failure Analysis of Bolt in a Gas Turbine Engine

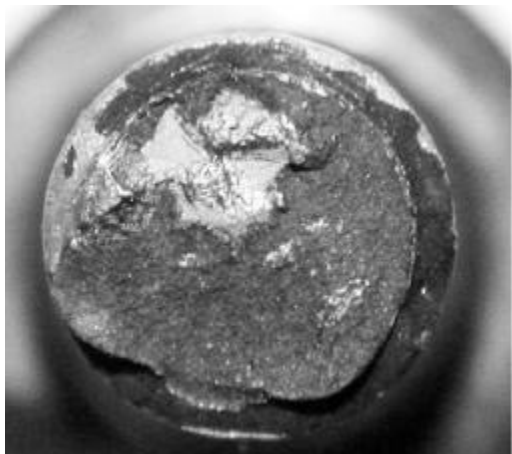
图 1 螺栓断口宏观形貌

故障螺栓断口宏观形貌如图 1 所示。断面在螺纹牙底的最小截面处。从图中可见,断口表面较粗糙,大部分呈黑褐色,中心局部呈灰白色,断口表面部分区域可见磨损痕迹;断口平齐,无明显的塑性变形,断裂面与螺栓的轴线垂直。

根据断口宏微观分析结果可知:故障螺栓断口平齐,无明显的塑性变形,断裂面与螺栓的轴线垂直,为典型的脆性断口<sup>[5]</sup>;断口大部分区域呈黑褐色,中心局部呈灰白色,表明故障螺栓开裂过程中经受过高温的作用,即螺栓断裂故障应发生在燃气涡轮发动机试车过程中;断口边缘及中间大部分区域均为沿晶断裂形貌,仅在中部较小区域内呈现典型的韧窝形貌,整个断口表面未见疲劳断裂形貌特征,表明故障螺栓断口为脆性沿晶断裂断口<sup>[6]</sup>。断口表面微区成分分析结果表明,断口边缘沿晶断裂区存在大量的金属镉,断口中部表面熔融状覆盖物也为金属镉,而断口中部韧窝形貌区主要为故障螺栓基体(GH4169 合金)成分,进一步说明故障螺栓断口为金属镉引起的脆性沿晶断裂断口。

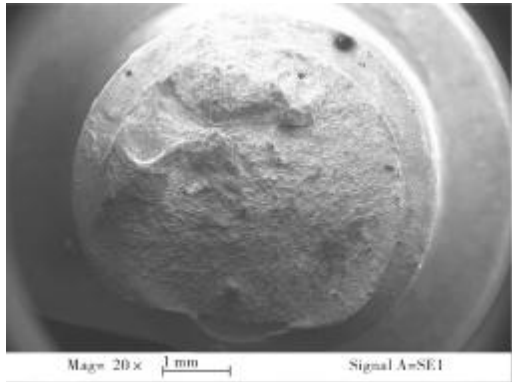
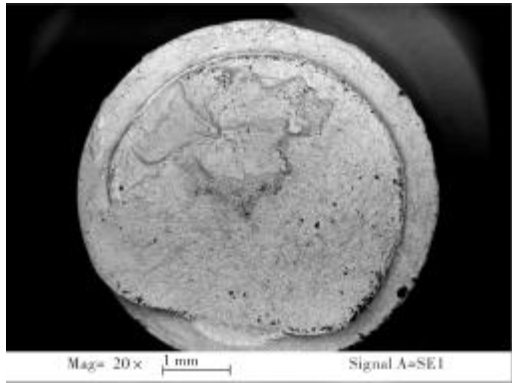
图 2 螺栓断口低倍形貌

螺栓断口的扫描电镜低倍形貌如图 2 所示。从图 2(b)所示的背散射图像中可见,螺栓断口边缘存在 1 层环状白亮色区域。进一步放大观察,该区域呈现典型的沿晶断裂形貌特征(如图 3 所示)<sup>[2-3]</sup>;断口表面黑褐色区域主要呈熔融状物覆盖的沿晶断裂形貌(如图 4 所示);断口中部灰白色区域为典型的韧窝(如图 5 所示);整个断口表面未见疲劳断裂形貌特征。

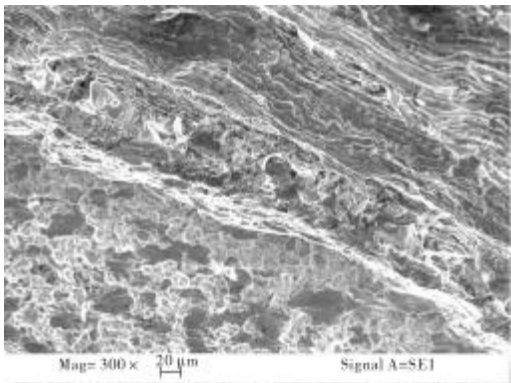
图 3 断口边缘的沿晶断裂形貌

对故障螺栓断口表面微区成分进行能谱分析,结果表明:断口边缘的白亮区存在大量的金属镉(能谱分析结果见表 1);断口中部表面熔融状覆盖物为金属镉(能谱分析结果见表 2);断口心部韧窝形貌区为 GH4169 合金螺栓基体成分。

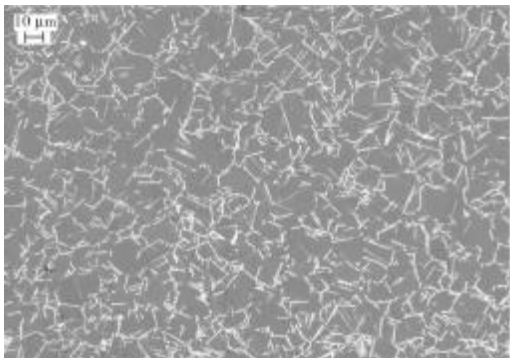
图 6 螺栓显微组织

在故障螺栓基体取样进行金相组织检查,结果如图 6 所示,未见明显异常现象。

故障螺栓基体主要合金元素质量分数符合技术标准的要求,金相组织未见明显异常,硬度符合设计要求,表明本次断裂故障与螺栓的材质无直接关系。

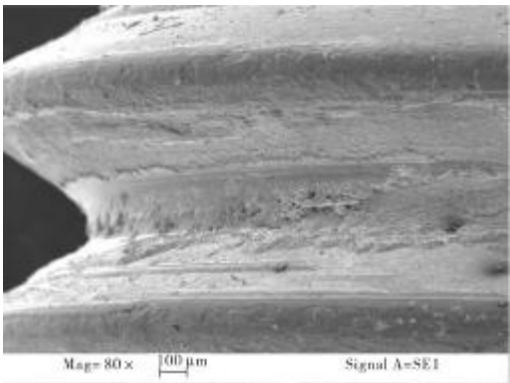
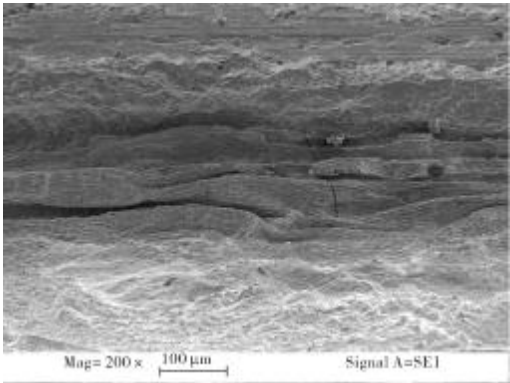
图 7 未断裂失效螺栓表面形貌

选取同期使用且未发生断裂失效的螺栓在扫描电镜中放大观察,可见该螺栓与螺母配合部位的螺纹表面大部分区域较粗糙,存在明显的附着物,在个别部位的螺纹牙底可见明显的微裂纹形貌,如图 7 所示。对该螺栓表面进行能谱分析,结果如图 8 所示。表明其表面附着物为金属镉(Cd)。

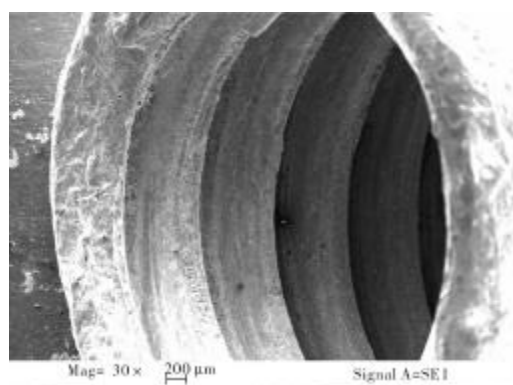
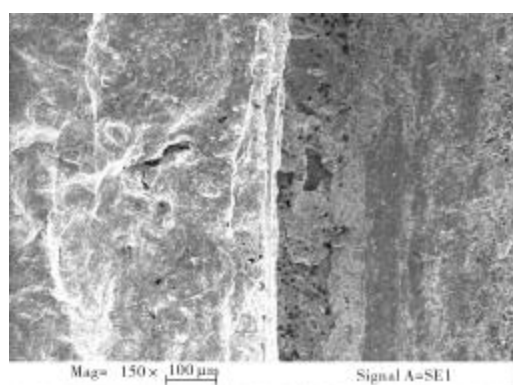
图 9 螺母内表面形貌

在扫描电镜中放大观察与故障螺栓配套的螺母,其形貌如图 9 所示。从图中可见,螺母内表面较粗糙,有明显的附着物。对螺母表面进行能谱分析,结果如图 10 所示。表明螺母表面存在大量的金属镉(Cd)。

(1)在涡轮后机匣连接部位选用抗氧化和耐腐蚀性能均较好的 GH4169 合金螺母;

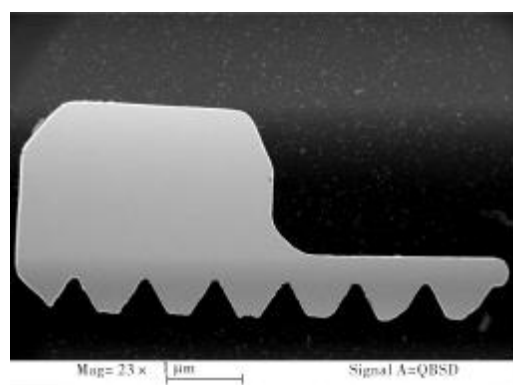
图 11 螺母纵截面形貌

将与连接螺栓配套的螺母新件沿轴线解剖,制备金相试样后在扫描电镜中观察,其纵截面的背散射形貌如图 11 所示,螺母内、外表面均可见明显的白亮层。对白亮层进行能谱分析,结果如图 12 所示。表明该白亮层为金属镉(Cd),说明与故障螺栓配套的螺母表面有镀镉层。

金属镉镀层在一定温度和应力的同时作用下,能够从零件表面沿晶界扩散到零件内部,引起零件基体材料脆化而导致脆性断裂——镉脆<sup>[7-8]</sup>;这种脆化效应能在镀镉的零件上发生,也能在与镉镀层相接触的零件上发生;镉镀层通常允许的最高使用温度为 230 ℃,对于强度较高的承力件和长寿命件,其允许使用温度应降低至 200 ~ 210 ℃。某燃气涡轮发动机涡轮后机匣连接螺栓选用材料为 GH4169 合金,属于高强度紧固件,在工作过程中主要受紧固拉伸应力作用,同时还受热应力、剪切应力等作用<sup>[9]</sup>;螺栓工作温度最高可达 300 ℃ 以上,远高于镀镉层的允许使用温度;与螺栓配套的螺母表面存在镀镉层。上述因素使得该

连接螺栓具备了发生镉脆断裂的全部条件。在发动机工作过程中,在温度和应力的共同作用下,螺母表面的镉镀层与连接螺栓表面紧密接触,使得金属镉扩散到螺栓基体中,最终导致螺栓发生镉脆断裂<sup>[10-12]</sup>。

(2)在燃气涡轮发动机热端零部件的各种连接件中,避免使用镀镉层对其紧固件进行表面防护<sup>[13]</sup>。
