# 2219-T87/T852 铝合金异质接头力学性能弱化及断裂机制

**文 摘** 开展了航天贮箱用 2219-T87 和 2219-T852 铝合金变极性钨极氩弧焊接研究,通过拉伸试验确定了接头力学强度薄弱区,对接头焊缝晶粒特征、晶界偏析及强化相分布等微观组织分析,阐明接头力学性能弱化及断裂机制。结果表明,接头在-196℃低温条件下平均抗拉强度为 314 MPa,平均延伸率为 5.68%,接头力学强度薄弱区为 2219-T852 侧熔合区。在拉伸过程中,接头背部焊缝打底层边缘首先发生起裂,沿熔合区向上扩展,最终断口呈现混合断裂模式。微观组织分析表明,在接头力学强度薄弱区,组织为非均匀过渡混合晶粒特征,晶界偏析造成的沿晶共晶相呈粘连网状分布,基体强化相大量溶解与粗化,共同导致了接头强度和塑性的显著下降。

## Weakening Mechanism and Fracture Behavior of Dissimilar Joint of 2219-T87/T852 Aluminum Alloy

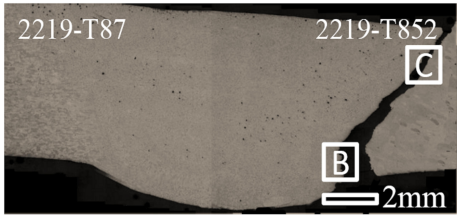
(a) 接头断裂宏观截面

从图 1(a) 中可见 VPTIG 接头起裂点位于 2219-T852 侧背部打底层焊趾, 裂纹沿熔合线向上扩展, 最终在盖帽层顶部从熔合线处沿 45° 断裂。从断口底部 SEM 图 1(b) 中可见, 起裂区表面形貌以晶界脆性断裂为主, 断口形貌呈明显的多面体, 外形如岩石状花样, 没有明显的塑性变形。从断口顶部图 1(b) 中可见, 该区域表现出一定的塑性断裂形式, 尽管断口韧窝及撕裂棱数量较少、韧窝尺寸较小且深度较浅。因此, 接头整体上表现为断裂方式为沿晶脆性断裂为主, 并伴随一定的韧性断裂的混合型断裂特征。

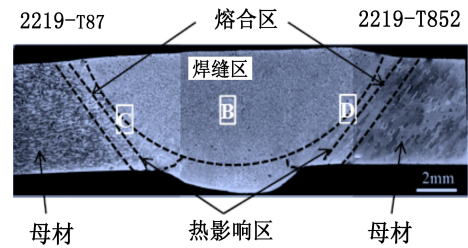
(a) 接头截面宏观形貌

图 2(a) 为 2219 铝合金 VPTIG 接头横截面宏观形貌。可以看出, 2219-T852 母材为形状不规则粗大晶粒组织, 而 2219-T87 母材呈细小板条状晶粒组织。焊缝区无明显气孔倾向, 表明所选取的焊接工艺可获得无缺陷接头。根据接头晶粒形态特征, 可将接头划分为焊缝区、熔合区、热影响区和母材区。

图 2(c)(d) 为分别为接头两侧热影响区与焊缝过渡熔合区组织特征, 分别对应图 2(a) 中 C 和 D 位置。从图 2(c) 中可以看出, 2219-T87 侧熔合过渡区没有出现通常熔焊的明显柱状晶, 这是由脉冲电弧搅拌冲击所致, 并且母材中轧制平行的细条状晶粒也发生部分弯曲、长大, 最终形成明显的组织过渡熔合区。从图 2(d) 中可以看出, 在 2219-T852 铝合金侧熔合线过渡区组织晶粒更复杂, 混合了细小等轴晶带和受热长大粗晶组织。这种组织状态可归因于两点: (1) 焊接产生的非均匀热循环, 导致了接头晶粒的非均匀长大; (2) 环轧后机加工态 2219-T852 铝合金母材本身组织非均匀化, 这也是我国在大型环件轧制加工技术面临的重要挑战之一。对比两侧热影响区与焊缝过渡熔合区组织可以发现, 2219-T852 侧组织过渡更不均匀, 在拉伸载荷作用下, 非均匀组织易导致拉伸变形不协调, 因此在 2219-T852 侧更容易形成高应力集中。此外, 焊后接头发生明显了背向应力弯曲变形, 见图 2(a), 也直接造成试样背面拉应力显著高于正面, 进一步促使焊缝打底层焊趾处发生开裂。

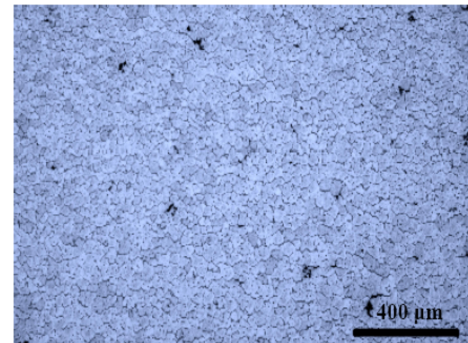
(b) 图(a)中 B 点位置焊缝中心

图 2(b) 对应焊缝中心区域, 原始母材中的轧制细形晶粒和锻造变形晶粒完全消失, 呈现均匀等轴晶。一方面, 在 VPTIG 过程中, 变极性脉冲电流对熔池产生了强烈的搅拌作用, 加强了熔池材料的流动, 有效促进熔池气泡逸出, 抑制了柱状晶的形成; 另一方面, 由于焊缝中心熔池附近温度梯度较小, 易形成局部成分过冷区, 导致液相内部形核并产生新晶粒, 新晶粒自由长大, 最终形成了均匀等轴晶。

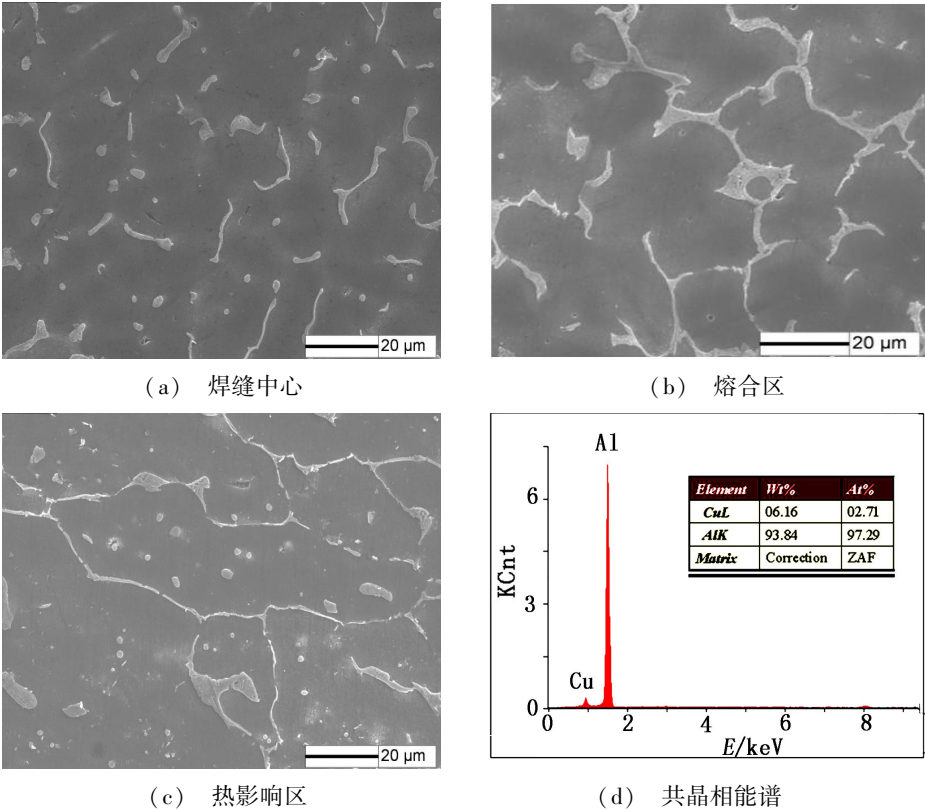
图 3 接头微观组织 SEM 图及共晶相能谱

图 3 所示为接头不同区晶界 SEM 照片和能谱分析结果。从图 3(a) 可以看出, 焊缝中心区存在大量沿晶界分布的白色析出物, 通过能谱分析该白色析出物的元素组成, 发现焊缝以  $\alpha$ -Al 为基体, 晶界白色析出物为 Al-Cu 共晶相。从图 3(b) 中可以看出, 靠

熔合线区析出大量的共晶相,最终沿晶界呈粘连网状分布,共晶层的平均厚度达到  $1.2\ \mu\text{m}$ 。显然,在焊接热循环及填充焊丝传质交互作用下,接头微观组织也发生了明显变化,合金元素在向晶界附近形成偏析,最终形成粗化共晶相。最后,从图 3(c)中可以看出,远离焊缝中心的热影响区,在温度循环作用下,晶界处也发生明显的晶界偏析,但共晶层厚度明显小于熔合线区,其厚度约为  $0.6\ \mu\text{m}$ ,但由于远离熔合区,母材晶界几乎没有变形,共晶层连续性较强。

对于 2219 铝合金而言,由于固溶+时效处理态 2219 铝合金主要强化相为  $\text{Al}_2\text{Cu}$ ,当晶界处出现大量富 Cu 共晶化合物时,实际是晶粒内部 Cu 元素向晶界附近偏析的结果,最终导致贫 Cu 带和富 Cu 共晶化合物混合弱化组织。由于贫 Cu 带为纯铝基体,而富 Cu 共晶化合物为硬脆相,在外载荷作用下,贫 Cu 带  $\alpha$  相带在很小的应力下发生屈服,共晶相发生脆断,导致强度和塑性下降<sup>[3,7]</sup>。在本研究中,接头熔合线区晶界共晶层厚度最大(图 3),在拉伸过程中,裂纹更易沿该区域晶界产生,形成力学性能弱区,进而导致接头强度与塑性整体下降。

完全溶解, 且晶界偏析最严重, 共晶层平均厚度达到 1.2 μm, 且沿晶界粘连呈网状分布, 导致了接头塑性恶化, 是接头呈现脆性断裂为主的混合断裂特征的主因。

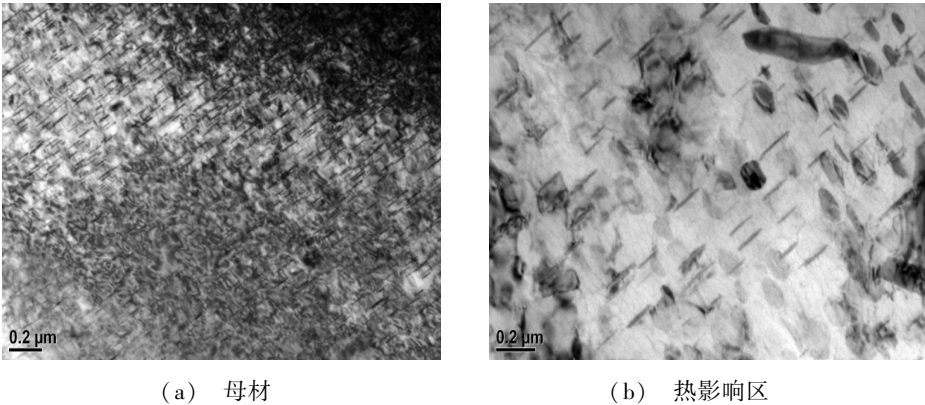
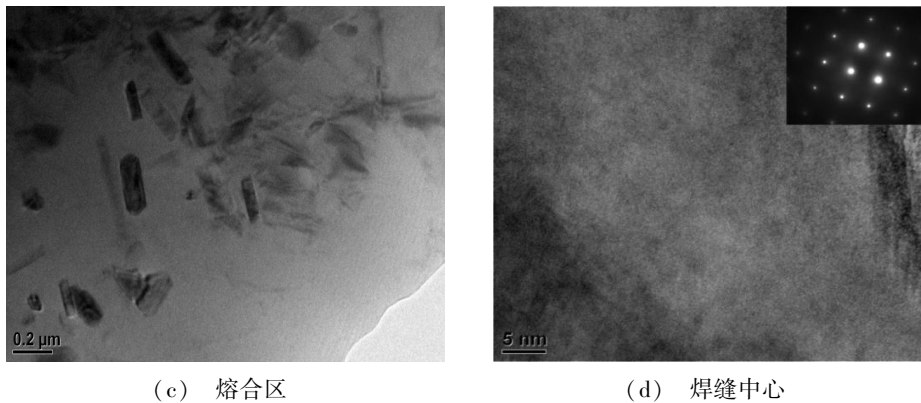
图4 接头不同区域强化相分布

接头不同区域强化相分布见图 4。图 4(a)可以看出,母材由  $\alpha(\text{Al})$  固溶体和细小针状强化相组成,

强化相长轴方向尺寸为  $20 \sim 200\ \text{nm}$ ,主要是在时效过程中析出的强化相  $\text{Al}_2\text{Cu}$ ,由于母材为锻造变形态,具有较高位错密度。

图4(b)为靠近母材的热影响区透射电镜形貌,与母材相比,强化相发生了明显粗化,但强化相数目和位错密度都明显降低,这表明在焊接热作用下,强化相发生了部分固溶,而部分未溶解强化相则发生粗化。图4(c)为靠近焊缝的热影响区透射电镜形貌,显然由于焊接热循环温度峰值的进一步提高,强化相溶解程度更严重,母材位错形态彻底消失。图4(d)为接头焊缝中心区透射电镜形貌及明场衍射花样,原始强化相已完全溶解,组织为完全过饱和固溶体。

2219 铝合金作为析出强化铝合金,接头各区域分别经历了不同的焊接热循环条件,必然引起强化相尺寸、数量和分布差异<sup>[7-9]</sup>。大量研究均表明,强化相的溶解与粗化,均会造成材料的力学性能下降,如硬度、抗拉强度等下降<sup>[8,9]</sup>。从本研究的 TEM 分析可以看出,熔合区和焊缝中心材料强化相溶解程度最大,直接表明了接头整体力学性能低于母材的微观机制,而熔合区存在恶化粗大的强化相,这也是进一步导致断裂发生在熔合区的重要因素。

(3) 强化相溶解与粗化、晶界偏析作用共同导致了接头整体力学性能的下降, 在熔合区, 强化相几乎
