# 试飞中多功能显示器闪屏问题分析与解决方案

[摘要] 在某型飞机试飞过程中, 多台多功能显示器分别出现了多次闪屏现象。本文介绍了针对“闪屏”现象, 开展的故障定位、机理分析、采取的措施及验证情况。

## The Analysis and Solutions of the MFD Scintillation in the Flight Test

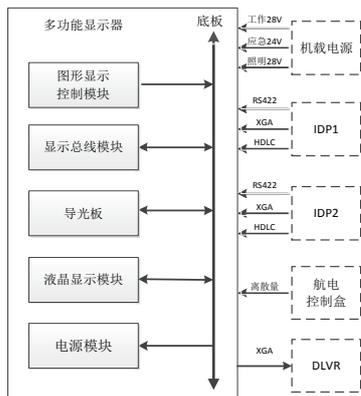
图 3 MFD 组成及交联框图

该模块为新研模块。由于MFD的实时显示画面和DLVR中记录的视频都是由MFD图形显示控制模块生成的,两者都出现“闪屏”现象极有可能是图形显示控制模块故障引起的。经测量,此模块输出的LVDS和XGA信号存在异常,即可判定MFD“闪屏”的原因是由此模块故障引起。

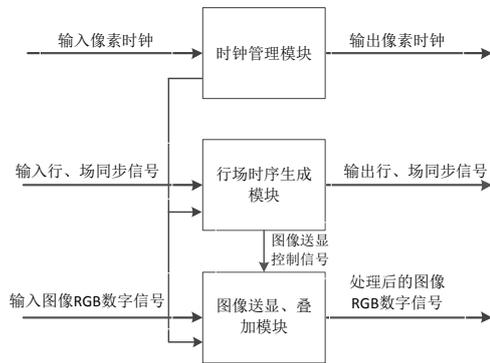
图6 显示逻辑组成框图

对图形显示控制模块的FPGA逻辑显示功能的代码进行排查,发现输出场产生偶发毛刺,进一步分析认为行场产生部分使用了复杂的组合逻辑电路,复杂组合逻辑电路由于线路传输暂时差异会产生毛刺信号,导致行场时序异常,造成图像瞬间整体偏移,

组合电路时序不受同步时钟控制, 在任意时刻的输出结果取决于该时刻的输入, 信号在组合逻辑电路内部通过时都有一定的延时, 当建立时间 T 越大亚稳态信号被采集到的概率就越大, 亚稳态信号为随机值, 当亚稳态信号被识别后, 根据后续电路判断条件, 容易产生“毛刺”信号<sup>[2]</sup>。毛刺信号可导致行场时序异常, 造成图像瞬间整体偏移, 观测者看到的现象为“闪屏”。故障时序图如图 8 所示。

(1) 将 FPGA 组合逻辑改为时序逻辑电路, 对行场信号进行了滤波处理; (2) 增加 MFD 至 DLVR 地线。采取措施后, 经充分试飞验证, 未再出现“闪屏”故障。以上故障原因定位准确, 机理清楚, 采取的措施有效可行, 可避免后续同类产品发生“闪屏”故障。
