燃气轮机刷丝与平衡盘碰摩的振动故障诊断

葛向东,张德平,张东明,张开阔 (中航工业沈阳发动机设计研究所,沈阳 110015)

摘要:针对某型航改燃气轮机压气机机匣振动超限故障,通过时频和振动幅值趋势分析,结合分解检查结果进行了试验验证, 发现平衡盘端面与刷环刷丝之间发生碰摩为根本原因,碰摩形式与传统涡轮叶尖与外环块之间的碰摩形式截然不同。通过定性分 析发现,激振力主要通过低压涡轮输出轴传递,且因受No1支点的"杠杆"作用,对振动响应进行了放大;碰摩产生的激振力大小主 要与引气量和二者间隙相关,刷环刷丝的表面刚性是随引气量变化的变刚度过程,分析了在燃气轮机动力涡轮转速稳定后,压气机 动力涡轮基频幅值随燃气发生器转速提高而继续增大的原因,最后得到力学模型和运动方程。

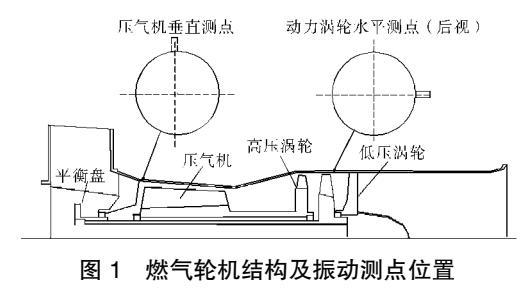
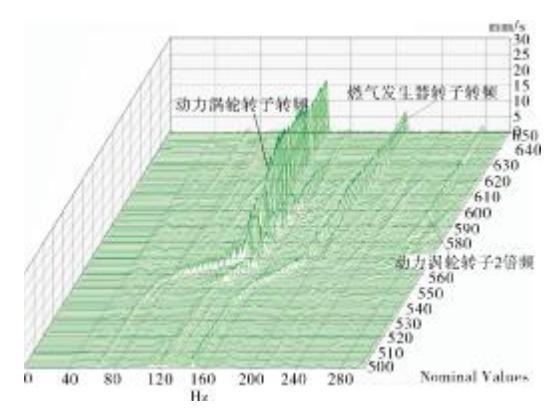
(a) 压气机振动测点

时, 压气机机匣振动测点振动总量有较明显增加, 逼 近限制值, 激振力频率成分以动力涡轮转子转速基频 为主, 同时伴有其2倍频及高压转子转频成分, 时域 波形未见削波, 且当动力涡轮转速稳定在8300 r/min 后, 压气机拾振测点振动幅值随输出轴带动负载载荷 的增大而继续增大。动力涡轮水平测点振动总量较以 前未发生明显变化。燃气轮机结构及拾振传感器安装 位置如图1所示。燃气轮机稳定运行 MC~1.0 工况 过程中振动如图2所示, 参数见表1; 振动偏大时 MC~1.0 工况过程中振动如图3所示, 参数见表2。 其中: Ng 为燃气发生器转速; Np 为动力涡轮转速; Va 为压气机机匣振动; Va 为涡轮机匣振动。

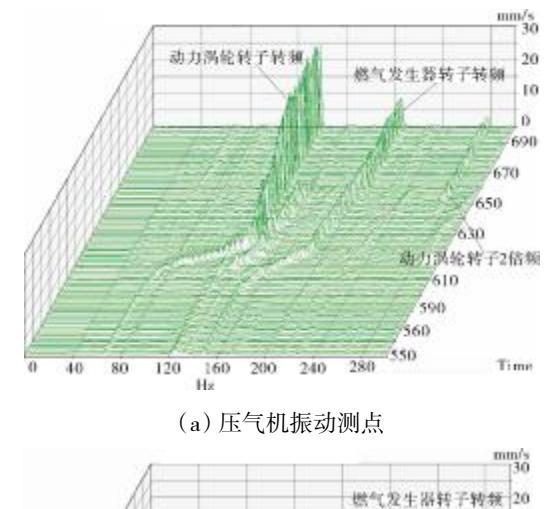
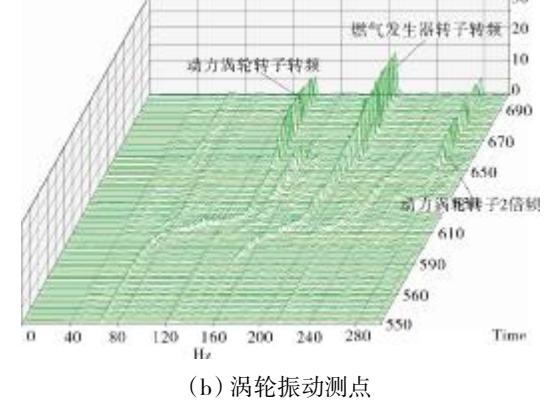
图 3 燃气轮机振动偏大时 MC~1.0 工况过程中振动

从图 3 中可见,当动力涡轮转速稳定在 8300 r/min 后,动力涡轮转子转频振动幅值出现随负载的增大而 继续增大现象,据此可以排除动力涡轮转子动不平衡 所致。根据表 1、2 可见,在燃气轮机稳定运行和振动 偏大时主要体现在压气机机匣测点振动幅值差异,涡 轮测点振动变化并不大,据此推测激振力可能来自燃 气轮机前部,同时又根据瀑布图显示压气机振动测点 存在较明显的动力涡轮转子 2 倍频率成分,初步怀疑 与曾发生的由动力涡轮转子 2 倍频率成分,初步怀疑 与曾发生的由动力涡轮输出轴与负载轴不同心导致 整机振动超限故障原因一致。于是测量 2 根轴的同心 度,结果显示 2 根轴的同心度(角不对中度与平行不 对中度)参数在合理范围内,再次开车现象重复,问题 依然没有得到解决。

平衡盘端面与刷环刷丝之间的碰摩和涡轮叶片 叶尖与外环块之间的碰摩机理截然不同,通过如图 7 所示的故障刷环中顶部缺失的刷丝放大形貌可见,刷 丝顶部的确因摩擦变细,虽然刷丝基本成分为某高温 合金,但结构细长,因此单独 1 根的刷丝碰摩不足以 产生足够的激振力,只有当刷丝紧密排列,才可以形 成足够的刚性表面。从图 3(a)中也可见,当动力涡轮 转速稳定后,随着燃气发生器转子转速的提高(燃气 轮机负荷增加),动力涡轮基频振动幅值继续增大,分 析认为,随着燃气发生器转子转速的提高,压气机第 5级引气的压力增大使平衡腔内压力增大,从而导致 刷环刷丝紧密程度加强,相当于表面刚性增强,可见 刷环刷丝表面刚性是随着引气压力增大而变化的变 刚度过程,并非恒定不变,其表面刚性的增强导致振 动继续增大。

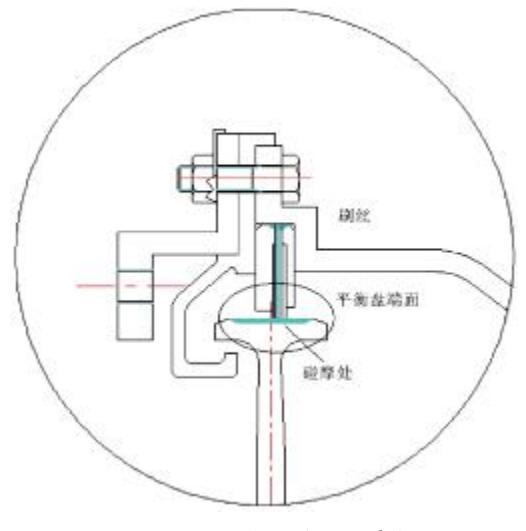
图 4 刷环刷丝与平衡盘碰摩部位

压气机机匣振动测点振动幅值具备随着试验时 数增加而逐渐增大的渐变特点,关联燃气轮机其他参 数发现,平衡腔压力变化趋势也具备类似特征。平衡 腔主要起平衡动力涡轮轴向力作用,减小止推轴承工 作负荷,提高轴承使用寿命,腔内引气来自高压第5 级,密封形式为刷封。分解燃气轮机进气内环发现刷 环刷丝有11处脱落,平衡盘端面全周发生碰摩,深度 最大达0.5 mm。碰摩部位如图4所示,刷环刷丝缺失 形貌如图5所示。

虽然在第2次分解过程中发现了刷环刷丝与平 衡盘端面发生碰摩,但刷环刷丝本身属于软介质,软 碰硬是否引起压气机机匣振动超限是1个疑问。初步 分析认为刷环刷丝的缺失和折断可导致气体封严效 果减弱或不稳,平衡轴向力效果变差,从而引起输出 轴与动力涡轮轴之间套齿连接刚性发生变化,进而影 响整个轴系的稳定性和支撑系统的振动响应。虽然碰 摩位置与测点显示振动偏大位置有一定距离,但考虑 到振动响应和阻尼影响,此时并没有完全排除单纯因 碰摩引起压气机振动测点振动超限的原因。

因发现刷环刷丝缺失和磨损,更换了新刷环,加 大了刷丝距平衡盘端面间隙,封严效果进一步变弱, 主要防止刷丝与平衡盘端面再次发生碰摩。再次开 车,压气机前机匣振动恢复至正常水平,问题得以解 决。同时也排除了因气体封严效果变弱影响套齿连接 刚性或轴系稳定性,从而引起整机振动超限。

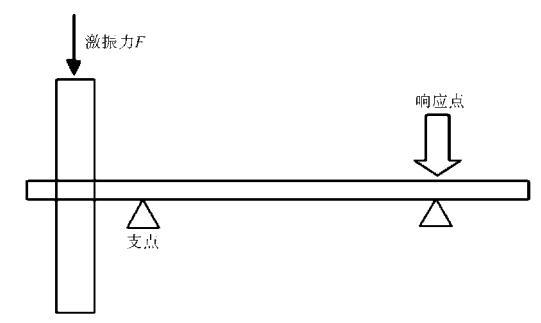
图 6 动力涡轮输出轴

第2种形式:由于燃气轮机动力涡轮输出轴为新设计的特有结构,与航机截然不同,长度约为0.5 m, 短轴刚性较强,依托No1、2支点轴承座定心定位,相 当于两端简支结构,且输出轴前端连接平衡盘,后端 靠套齿连接燃气轮机动力涡轮轴,无附带鼓桶和盘结构的光轴,如图6所示。当平衡盘端面与刷丝发生碰摩时,输出轴前端感受到激振力,由于输出轴支撑和结构具备上述特点,同时激振力距离№1支点动力臂短,响应点距离№1支点阻力臂长,№1支点相当于杠杆支点,对输出轴后端振动响应有放大作用,振动通过№2支点压气机机匣承力环传至机匣表面。

通过对2种振动传递形式的定性对比分析发现, 第2种形式振动通过输出轴的传递导致压气机机匣 振动超限应起主要作用。

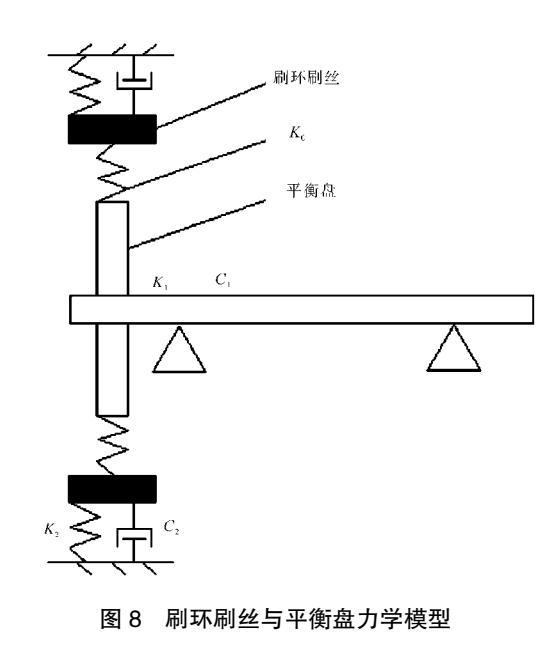
当平衡盘的径向位移大于平衡盘与刷丝的间隙 时,平衡盘端面和刷环刷丝发生接触碰撞和摩擦。K_c 为刷丝表面的径向刚度,平衡盘端面与刷环刷丝摩擦 符合库伦定律,假设刷丝表面刚度和摩擦系数与引气 压力成线性关系,f为转子与机匣接触时的摩擦系数。 平衡盘端面与刷环刷丝的非线性碰摩力可表示为

平衡腔内压力的变化会导致摩擦系数和接触刚 度同时变化,即使二者之间发生碰摩,间隙不变化,激 振力也会随着平衡腔内压力的变化而发生变化。将平 衡盘和刷环转化成的力学模型如图 8 所示。

$\begin{array}{l} \ddot{m_{1}x_{1}} + c_{1}\dot{x_{1}} + k_{1}x_{1} = P_{x}(x_{1}, y_{1}, x_{2}, y_{2}) + mr\Omega^{2}\cos(\Omega t) \\ \ddot{m_{1}y_{1}} + c_{1}\dot{y_{1}} + k_{1}y_{1} = P_{y}(x_{1}, y_{1}, x_{2}, y_{2}) + mr\Omega^{2}\cos(\Omega t) - m_{1}g \\ \ddot{m_{2}x_{2}} + c_{2}\dot{x_{2}} + k_{2}x_{2} = -P_{x}(x_{1}, y_{1}, x_{2}, y_{2}) \end{array}$ (3)

式中: m_1 、 m_2 分别为平衡盘和刷环刷丝的质量;m为 动力涡轮输出轴的不平衡量; c_1 、 c_2 分别为平衡盘和 刷环刷丝的等效阻尼系数; k_1 、 k_2 分别为平衡盘和刷 环刷丝的等效刚度;r为动力涡轮输出轴的偏心量; Ω 为转子的角速度; P_x 、 P_y 为碰摩力。
