交替盐雾环境下Ti-15-3钛合金与MT700/603B连接件的接触腐蚀行为

文 摘研究交替盐雾环境下Ti-15-3钛合金与MT700/603B碳纤维复合材料的接触腐蚀行为,分析碳纤维表面状态、缝隙宽度、腐蚀时间等对腐蚀敏感性和腐蚀特征影响。结果表明,缝隙宽度为0.06 mm时钛合金腐蚀最为严重。缝隙腐蚀和接触腐蚀相比,在相同腐蚀条件下后者的腐蚀失重速率、腐蚀氧化层面积均显著大于前者,表明钛合金接触腐蚀的腐蚀程度较缝隙腐蚀更为严重。Cr分布不均匀区域腐蚀更为严重。

Contact Corrosion of Ti-15-3 Titanium Alloy and MT700/603B Joints in Alternate Salt Spray Environment

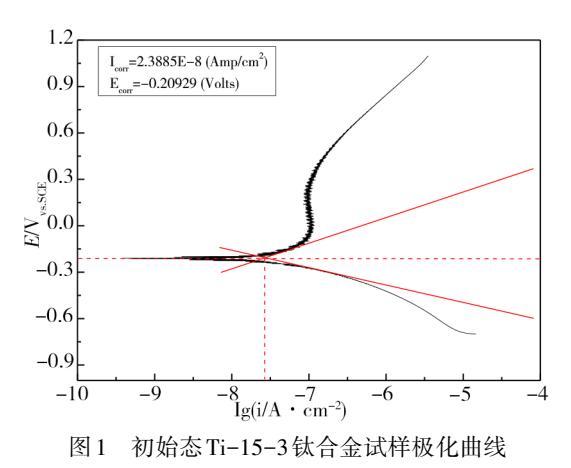
Fig. 1 Polarization curve of as-received Ti-15-3 alloys

材料为Ti-15-3钛合金、MT700/603B碳纤维增强复合材料。所选用Ti-15-3钛合金的化学成分如表1所示,材料的极化曲线测试结果如图1所示。

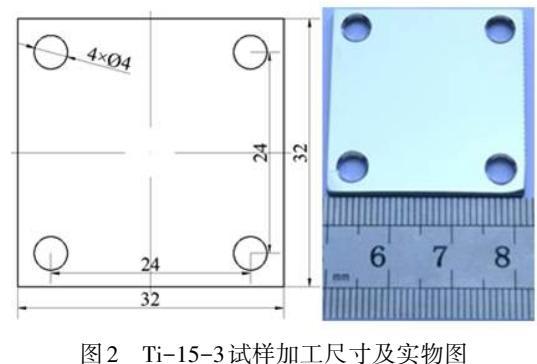
Ti-15-3钛合金、MT700/603B碳纤维复合材料的 单体试样尺寸为32 mm×32 mm×2 mm,如图2所示。试 验前用去离子水冲洗,并在丙酮中超声清洗掉试样表 面油污,最后用脱脂棉蘸无水酒精擦洗,冷风吹干。

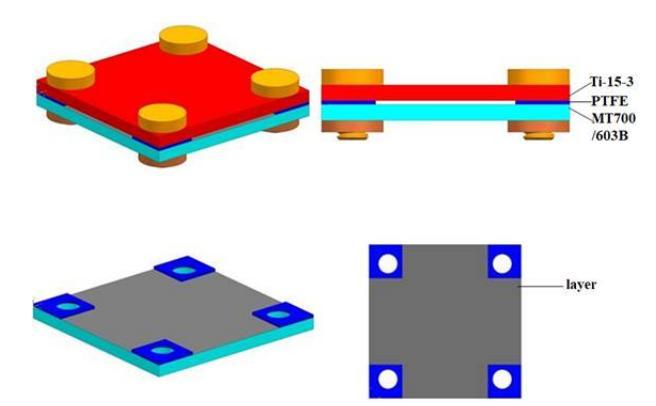
图 3 Ti-15-3 钛合金与 GECM 缝隙腐蚀组装示意图 Fig. 3 Crevice corrosion assembly diagram of Ti-15-3 alloys and GECM

根据腐蚀方式和材料表面初始状态,设计了不 同表面状态、缝隙宽度、连接方式的腐蚀试验,如表2 所示。试验编号缝隙1*表示钛合金试样与GECM试 样连接,试样之间采用聚四氟乙烯片PTFE隔离,防 止电偶效应,构成缝隙腐蚀(仅存在缝隙腐蚀,无电 偶/接触行为存在,下同),如图3所示,缝隙宽度通过 聚四氟乙烯片厚度调整。试验编号缝隙2*同样是缝 隙腐蚀,但复合材料表面的树脂层被去除,复合材料 中碳纤维裸露出来。试验编号接触1*表示钛合金试 样与GECM试样局部直接相连,局部连接区复合材 料表层树脂去除,构成接触腐蚀(同时存在缝隙腐蚀 和电偶/接触行为,下同),缝隙区表层树脂保留,如图 4所示,缝隙宽度通过钛合金试样连接角的微凸台 (机械加工)高度调整。试验编号接触2*表示钛合金 试样与GECM试样局部直接相连,局部连接区和缝 隙区表层树脂均去除。

Ti-15-3 钛合金与 GECM 缝隙组合件(图 3 为组合方式)交替盐雾腐蚀 720 h后,不同缝隙宽度试样 宇航材料工艺 http://www.yhclgy.com 2021年 第4期 腐蚀失重速率如图5所示。Ti-15-3钛合金与GECM的局部接触点才有聚四氟乙烯片隔离,构成单纯的缝隙腐蚀,缝隙宽度分别为0.03、0.06、0.10、0.15mm。由图可知,两种不同碳纤维表面对应的钛合金腐蚀失重均随缝隙宽度增大呈现先增后减的变化趋势,0.06mm的缝隙宽度失重达到峰值。对比两种不同碳纤维表面腐蚀失重数据可以发现,碳纤维不剥层试样腐蚀失重速率略高于剥层试样。

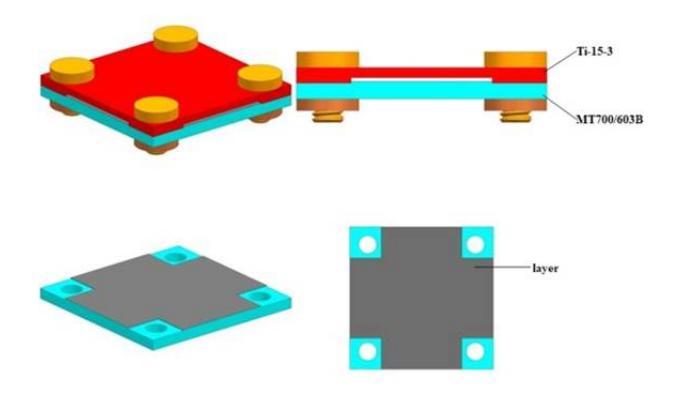
图 4 Ti-15-3 钛合金与 GECM 接触腐蚀组装示意图 Fig. 4 Contact corrosion assembly diagram of Ti-15-3 alloys and GECM

缝隙腐蚀显示缝隙宽度 0.06 mm 时腐蚀速度最 快,选此参数基础上开展接触腐蚀,组装方式如图 4 所示,研究缝隙和电偶共同作用下钛合金腐蚀行为。 图 10为接触盐雾腐蚀条件下钛合金试样腐蚀失重速 率,随腐蚀时间延长腐蚀速率呈减小趋势。这与钛 合金钝化膜具有自我修复能力有关。碳纤维表面状 态影响钛合金腐蚀速率,碳纤维表面进行剥层处理 后,钛合金腐蚀速度更快。

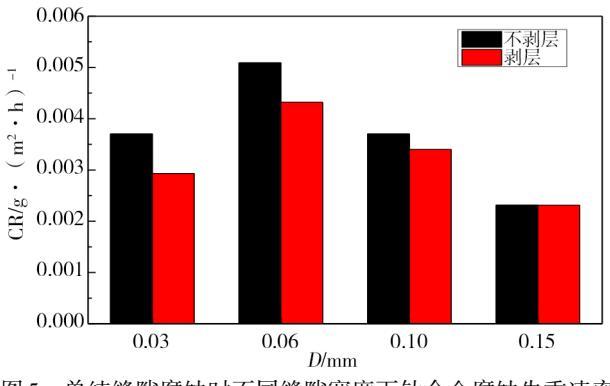
图 5 单纯缝隙腐蚀时不同缝隙宽度下钛合金腐蚀失重速率 Fig. 5 Weight loss rate of titanium alloy with different crevice width in crevice corrosion

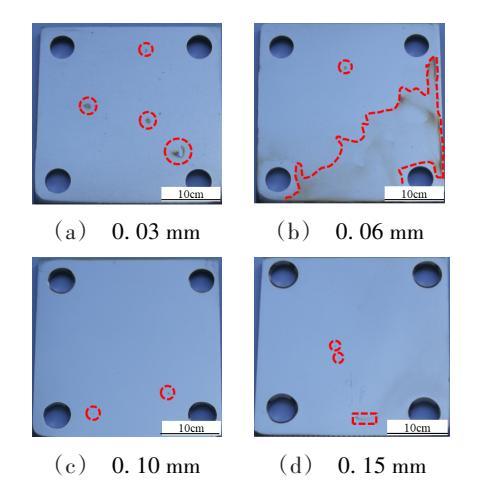
图 6 不同缝隙宽度下缝隙腐蚀后钛合金表面宏观形貌(试 验编号缝隙1*)

Fig. 6 Macro morphology of titanium alloy surface after crevice corrosion with different crevice widths (Test No. crevice 1[#])

缝隙腐蚀720h后,不同缝隙宽度对应的钛合金 宏观试样照片如图6所示,图中红色曲线标记为锈蚀 痕迹区域,当缝隙宽度为0.03和0.06mm的钛合金 表面腐蚀锈斑比较明显,尤其是0.06mm的表面存 在大面积的腐蚀痕迹,较大的缝隙宽度(0.10、0.15 mm)则呈现局部的腐蚀斑点。宏观形貌呈现出的腐 蚀程度随缝隙宽度变化规律与腐蚀失重率一致,缝 隙宽度为0.06mm试样的腐蚀程度最严重。

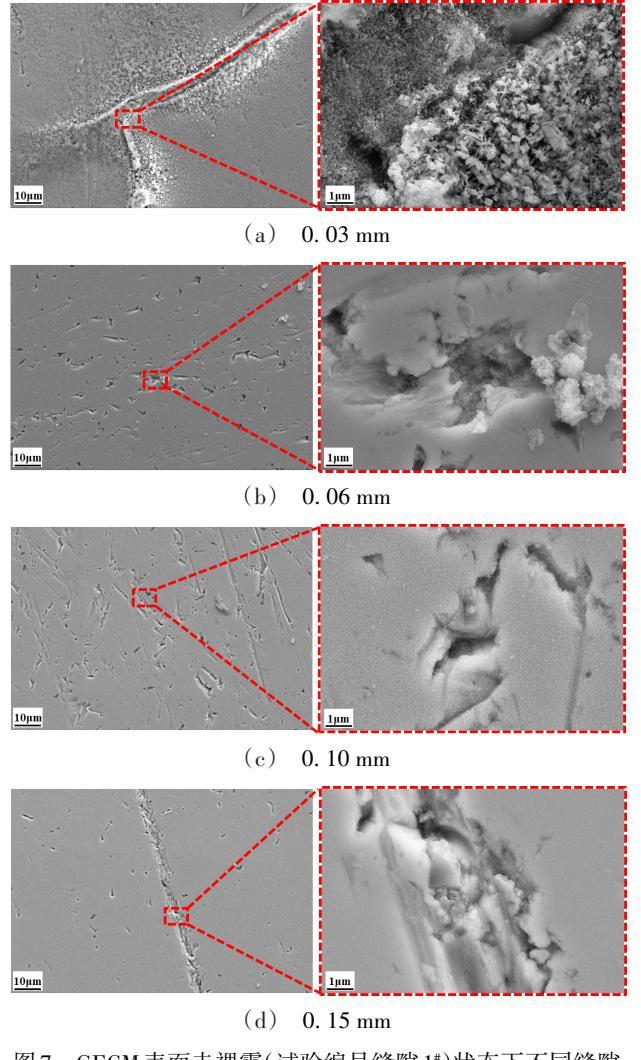
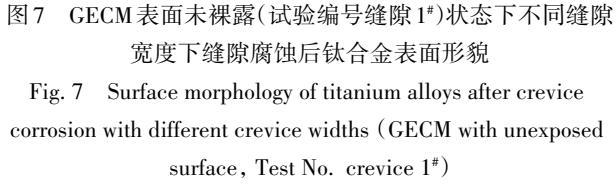
图 7 为钛合金腐蚀锈斑 SEM 高倍下微观形貌, 缝隙宽度 0.03~0.15 mm。锈斑区存在腐蚀产物和

腐蚀微坑,分布特征受到缝隙宽度影响。当缝隙宽 度为0.03 mm时,钛合金试样表面的腐蚀产物呈细 颗粒和棉絮状,如图7(a)所示。缝隙宽度较大时 (0.06、0.10、0.15 mm),试样表面出现分布较为均匀 的腐蚀坑,其中0.06 mm缝隙试样腐蚀坑的尺寸略 大,这与腐蚀失重速率相一致。

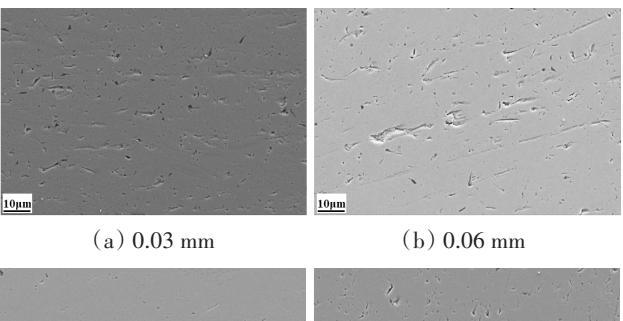
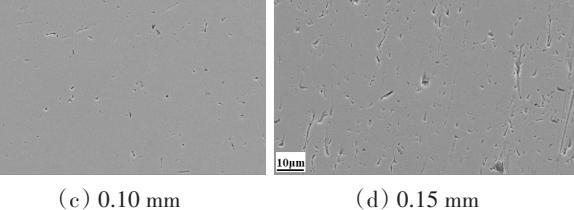
图 8 GECM 表面裸露 (试验编号缝隙 2*)状态下不同宽度缝 隙腐蚀后钛合金表面形貌

Fig. 8 Surface morphology of titanium alloys after crevice corrosion with different crevice widths (GECM with exposed surface, Test No. gap 2[#])

在实际工程应用中,某些条件下GECM表层树 脂基需要去除。当GECM裸露出内部的碳纤维时, 配对钛合金缝隙腐蚀形貌,如图8所示。在所有缝隙 宽度条件下,钛合金表面均未观察到腐蚀产物堆积 现象。随着缝隙宽度的增加,腐蚀坑的数量呈现先 增大后减小的趋势,腐蚀的尺寸和深度也呈现相同 的变化规律,其中缝隙宽度为0.06 mm时的腐蚀坑 的数量最多,尺寸及深度也最大。与未剥层碳纤维 - 150 - 试样相变,腐蚀坑的尺寸略小,由此可见缝隙腐蚀受 缝隙宽度和碳纤维表面状态共同影响。EDS元素分 析显示(图9),试样表面腐蚀产物为Ti、V、Cr、Sn、Al 等元素的氧化物。

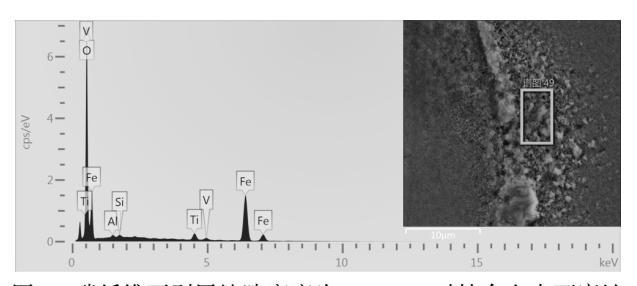
Fig. 9 EDS of corrosion products on titanium alloys surface with 0. 03 mm crevice width

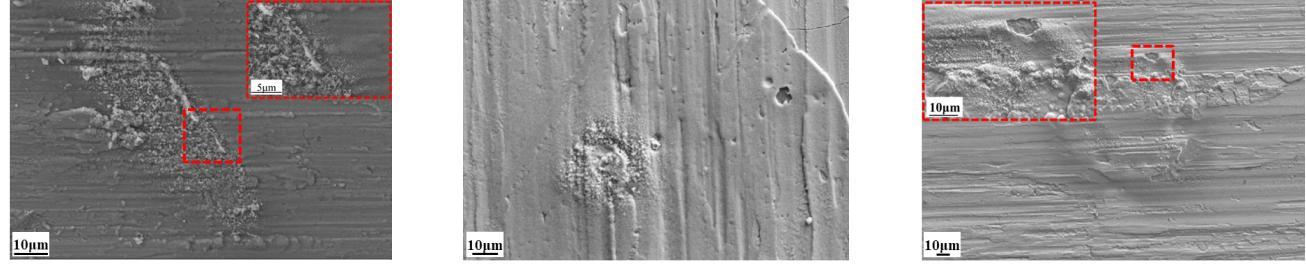
图 11 为接触腐蚀条件下钛合金微观形貌,配对体复合材料表面不剥层,腐蚀时间 240~720 h。腐蚀 240 h后,试样局部表面有 30 μm×10 μm 的絮状腐蚀 区域[图 11(a)],随着腐蚀时间的延长,腐蚀区域不

断扩大。腐蚀时间至480 h后,表面形成约为40 μm× 40 μm的隆起腐蚀产物[图11(b)],腐蚀中心区域呈 现粗糙的泥点状,推测为腐蚀初期絮状腐蚀产物不 断粗化板结形成的。腐蚀720 h后,观察到直径约为 50 μm衬度较深的圆形区域,局部放大后呈现板结隆 起的腐蚀产物层,并有块状腐蚀产物脱落留下的凹 坑[图11(c)]。

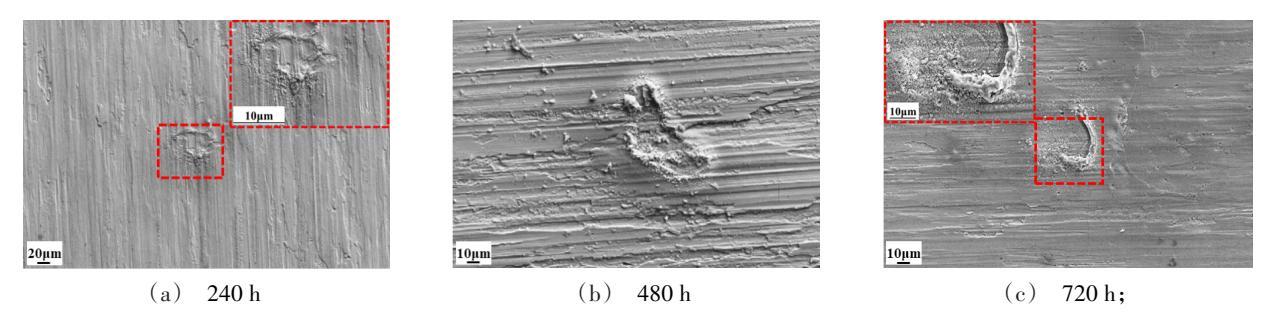
图 12 GECM 表面裸露(试验编号接触 2#)状态下不同盐雾时间下接触腐蚀后钛合金 SEM 形貌

Fig. 12 SEM morphology of titanium alloys after contact corrosion with different salt spray time (GECM with unexposed surface,

Test No. contact 2#)

当配对体复合材料表面进行剥层处理(接触面 裸露碳纤维),钛合金表面腐蚀形貌如图12所示。腐 蚀240h后,可观察到许多尺寸不同、衬度较深的腐 蚀区域[图12(a)],其中心呈现不完整的环状隆起, 周围区域呈现泥点状,为絮状腐蚀产物粗化板结形 成的。腐蚀至480h后,腐蚀产物隆起高度明显增 加,形成大约在50 µm×50 µm衬度较深的腐蚀区 域,隆起的腐蚀产物也呈现板结的泥点状[图12 (b)]。腐蚀至720h后[图12(c)及图13],出现多处 相连、衬度较深腐蚀区域,中心位置呈现钩状隆起的 腐蚀产物,周围区域分布大量疏松多孔的腐蚀产物 层,该钩状产物的致密度和高度明显大于短期腐蚀 产物,推测前期疏松的腐蚀空隙被长期腐蚀过程中 腐蚀氧化物不断地生长堆积充填致密。

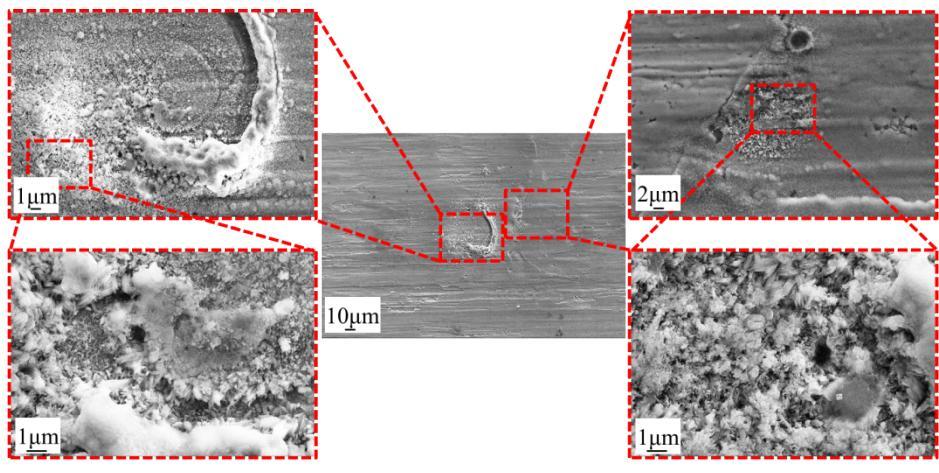
图13 钛合金表面接触腐蚀720h产物微观形貌

Fig. 13 Micro morphology of corrosion products on titanium alloys surface after 720h contact corrosion

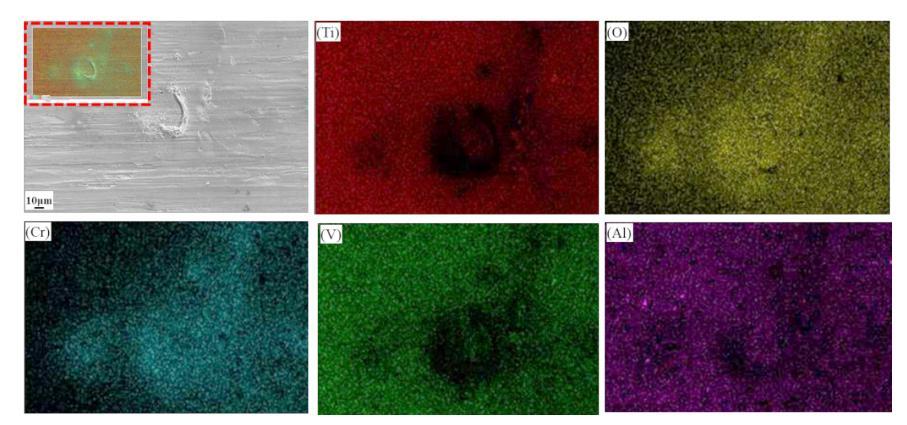
图 14 钛合金表面接触腐蚀产物 EDS 元素面扫描分布 Fig. 14 EDS of contact corrosion products on titanium alloy surface

图 14 为钛合金表面接触腐蚀区 EDS 元素面扫结 果。SEM 形貌中衬度较深区域为腐蚀产生的氧化 层,即O含量明显高于周围基体区域,合金元素含量 则低于其在基体中的含量。根据氧化产物形态和分 布区域推测,基体钛合金中存在 Cr 局部分布不均匀 现象,导致该区域优先被腐蚀,形成钩状疏松多空的 氧化物隆起以及周围大面积的氧化层。
